# Statusrapport BYGG

Skå förskola  
Barnbyn 38  
179 75 Skå

Statuskontroll av Bygg:

**Datum för kontroll:** 2021-03-03

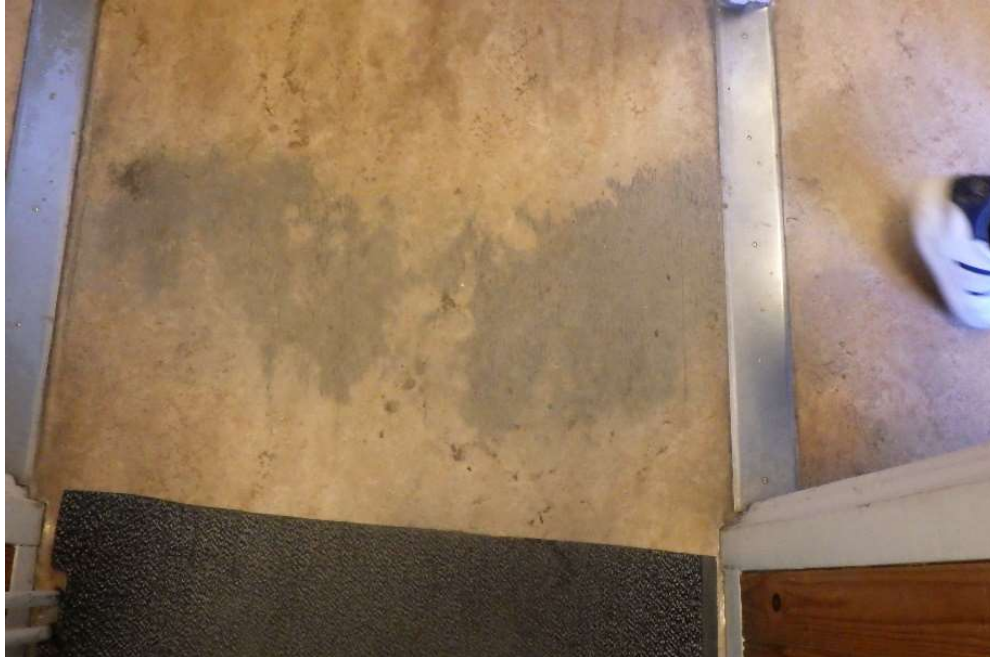
- Linoleummatta i hall bör bytas snarast
- Tapet på väggarna bör ses över

Skadad matta i Entré 104.

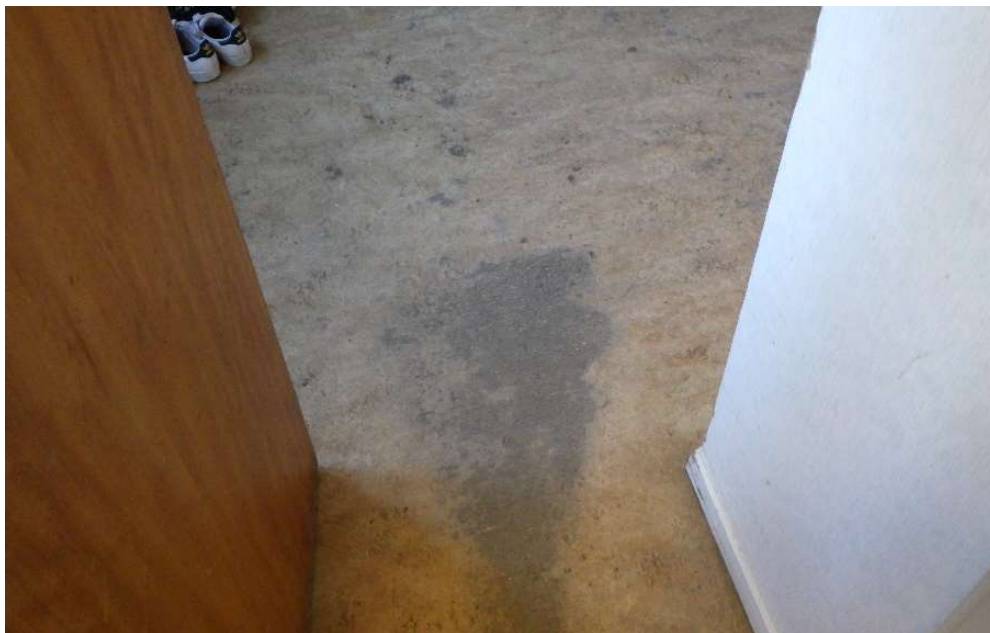
- Linoleum matta bör bytas snarast
- Spricka i vägg mot hall 110
- Tapet på väggarna bör ses över
- Skadade socklar bör bytas
- Vävtak bör ses över

Skadad matta i Exp. 105.

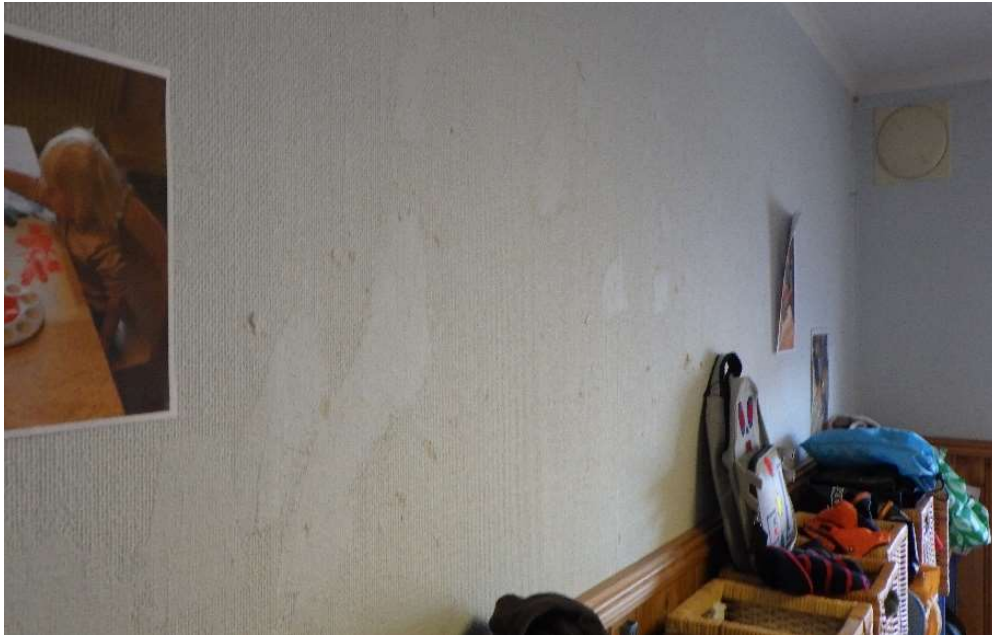
- Linoleum matta
- Målade väggar och väv tak bör ses över snarast

Vägg i lekrum 103.

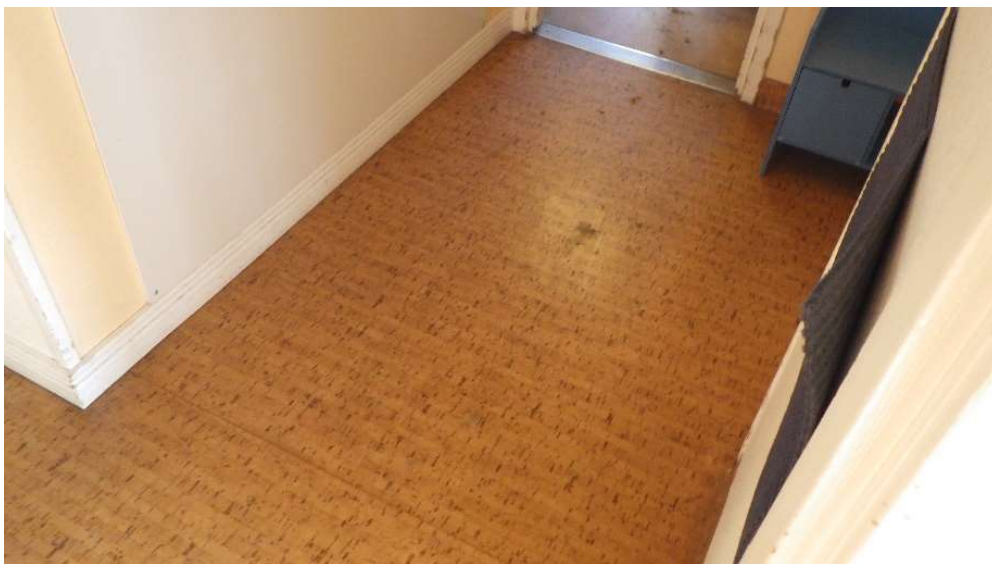
- Matta med uppvik troligen original, bör bytas.
- Målade väggar och tak bör ses över

Matta i Hall är av äldre modell.

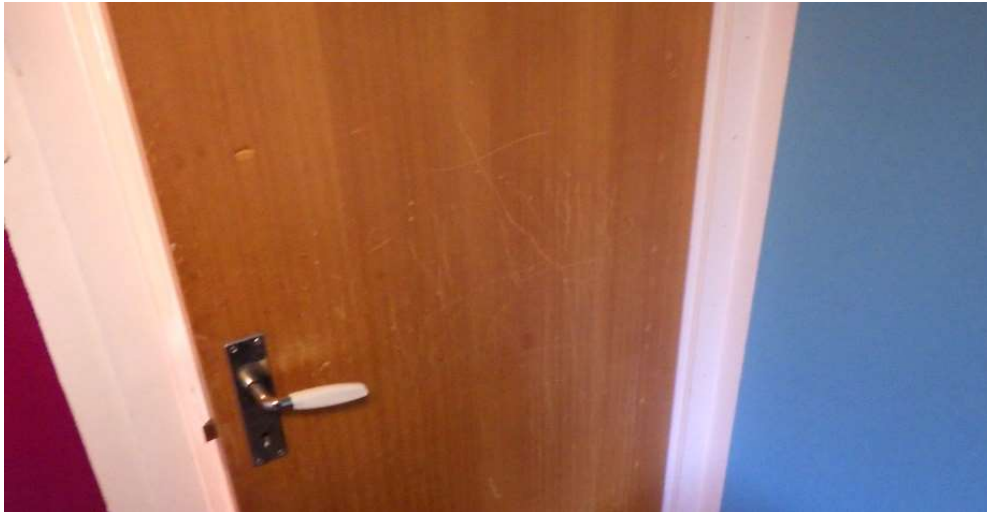
Innerdörrar är av äldre modell.

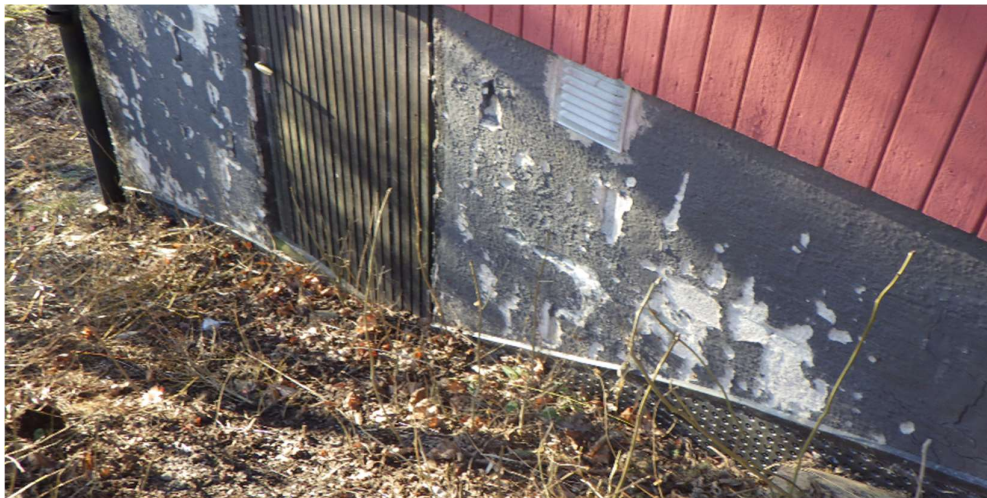
Betongsockel skadad runt huset bör renoveras, kraftiga skador på vägg vid källardörr.

Skadad betongsöckel runt om huset.

Betongsockel behöver renoveras runt om huset.

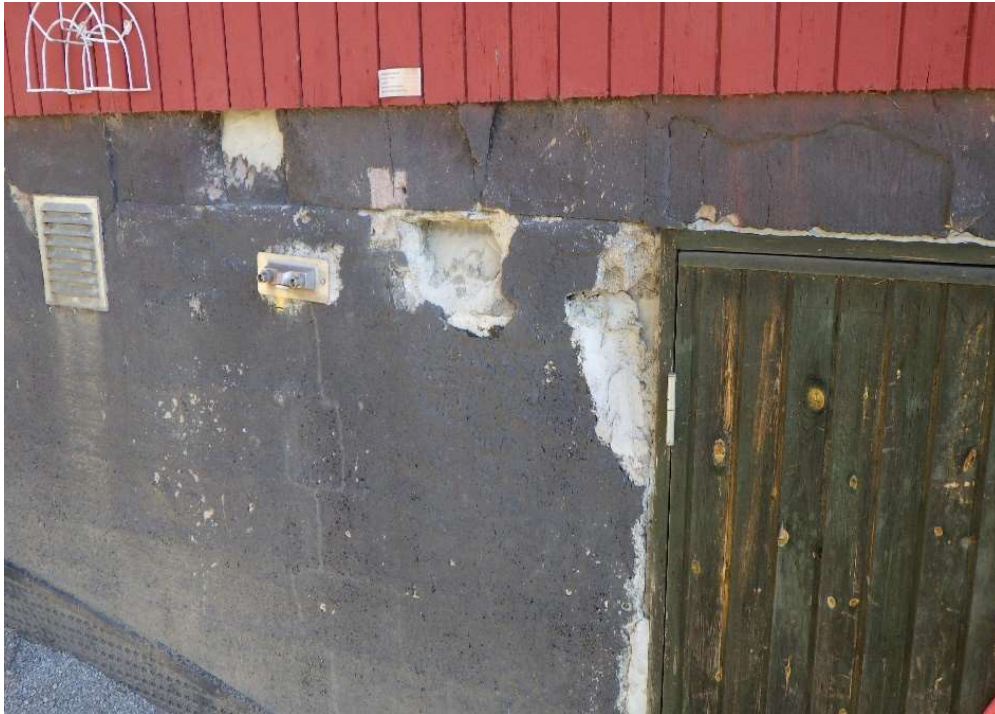
Kraftiga skador i sockel runt dörr.

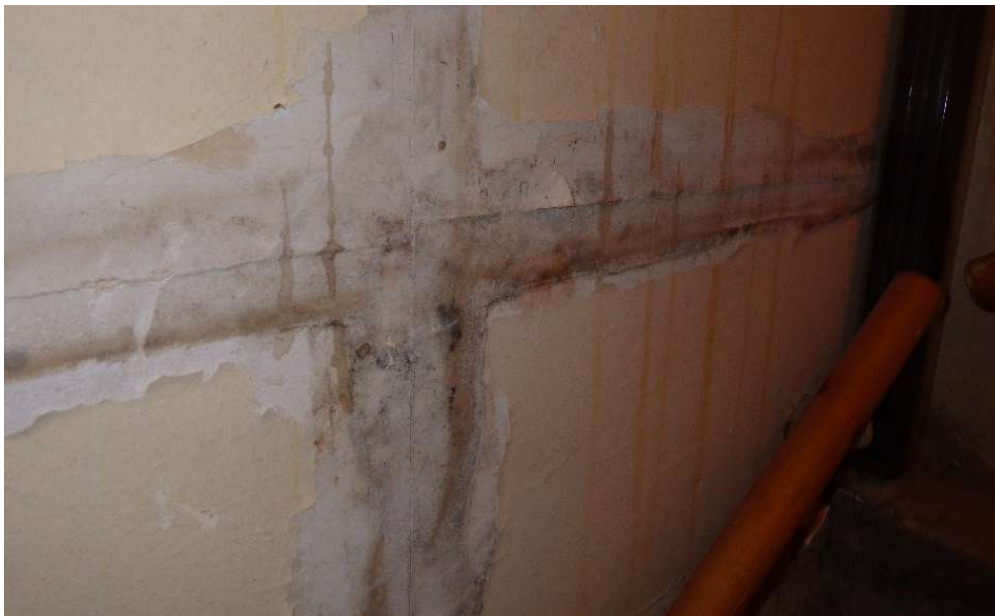
- Vägg ner till källare fuktskadad bör ses över och renoveras.
- Trappa bör ses över omgående.
- Påväxt i tak bör åtgärdas omgående.

Gammal fuktskada vägg, trapphus.

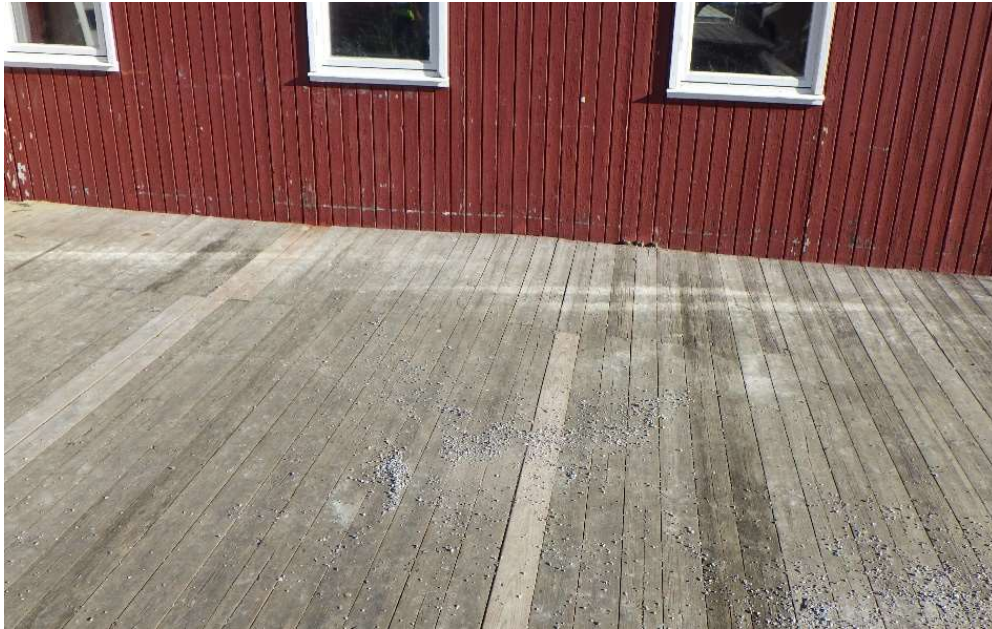
Altanen är ojämn mot vägg mot hall 110 bör ses över.

Altan ojämn intill yttervägg.

Altanen bör ses över.

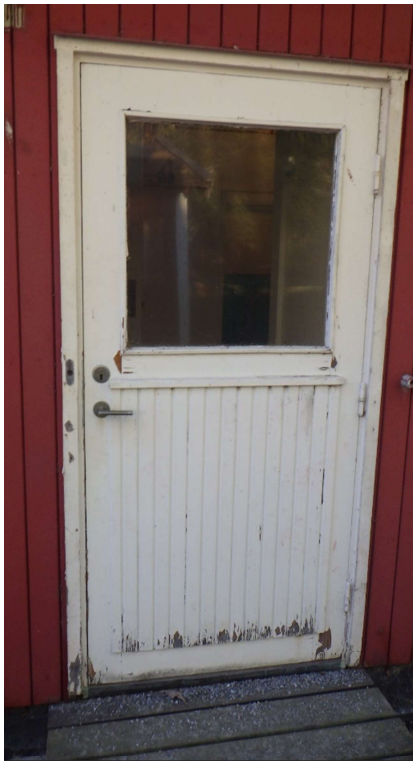
Ytterdörr är av äldre modell.

Ytterdörrar bör bytas.

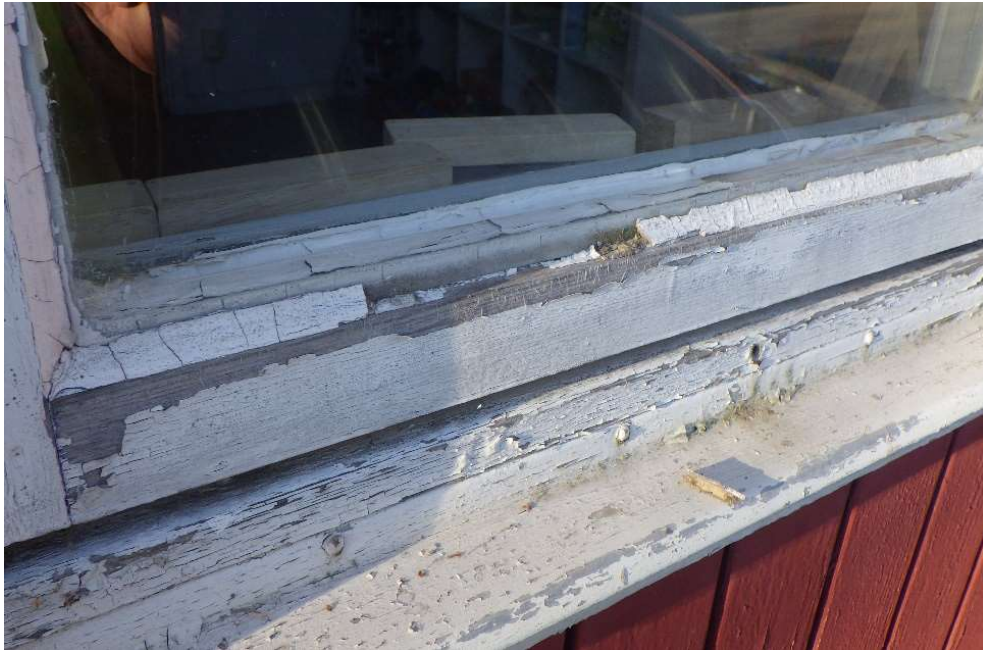
Generellt: Fönster och balkongdörrar bör bytas då dem är av 2-glas fönster.

Fönster utsida.

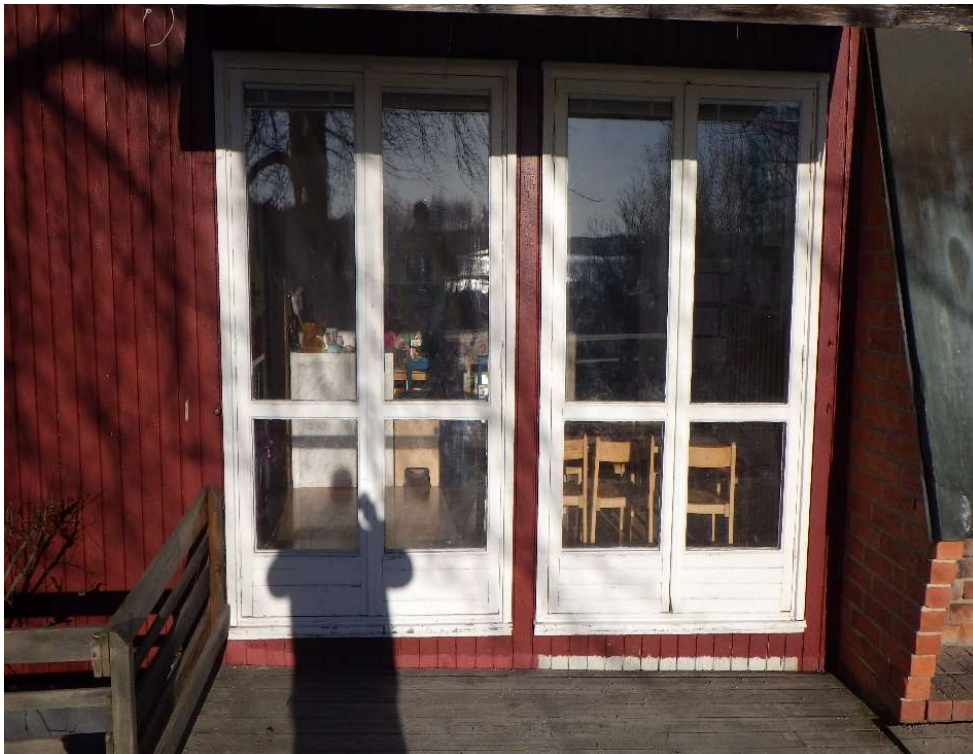
Balkongdörrar utvändigt.

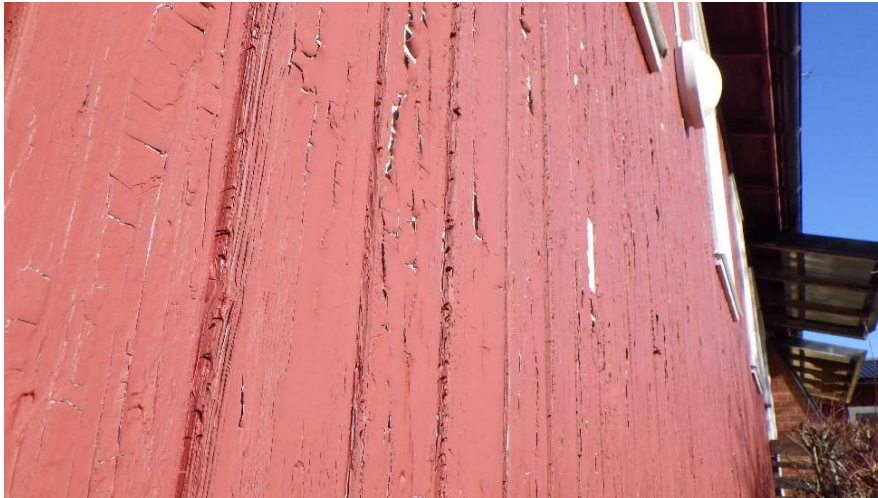
Ytterpanel.

Fasad: Ytterpanel bör bytas.

Ytterfasad behöver totalrenovering.

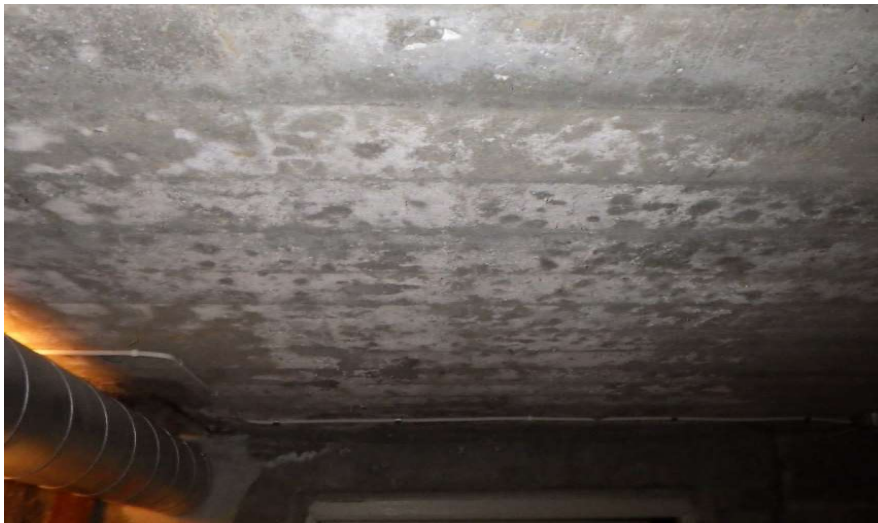
Påväxt på tak i källare.

Påväxt i källartak bör utredas
