# Statusrapport EL

Skå förskola  
Barnbyn 38  
179 75 Skå

Statskontroll av elinstallationer.

**Datum för kontroll:** 2021-03-03**Information:**

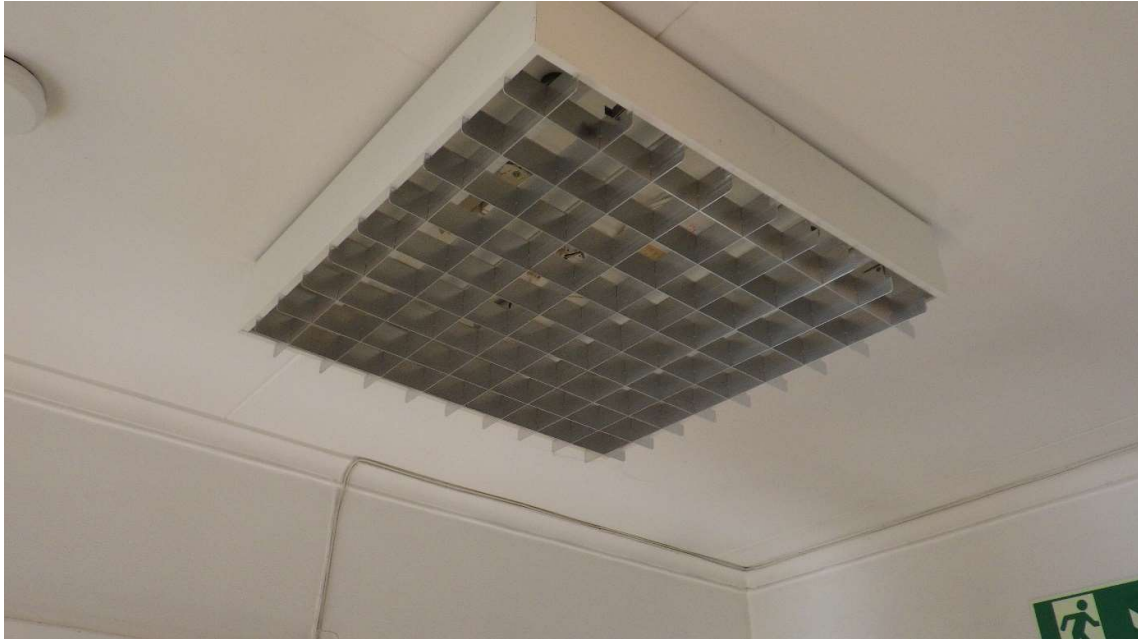
Exempel på uttjänt belysning:

- Belysning bör bytas ut i sin helhet vid en ombyggnation/renovering som innefattar undertaksbyte eller ommålning tak. Dagens mer energieffektiva lösningar är att föredra då det resulterar i en betydligt lägre energiförbrukning.

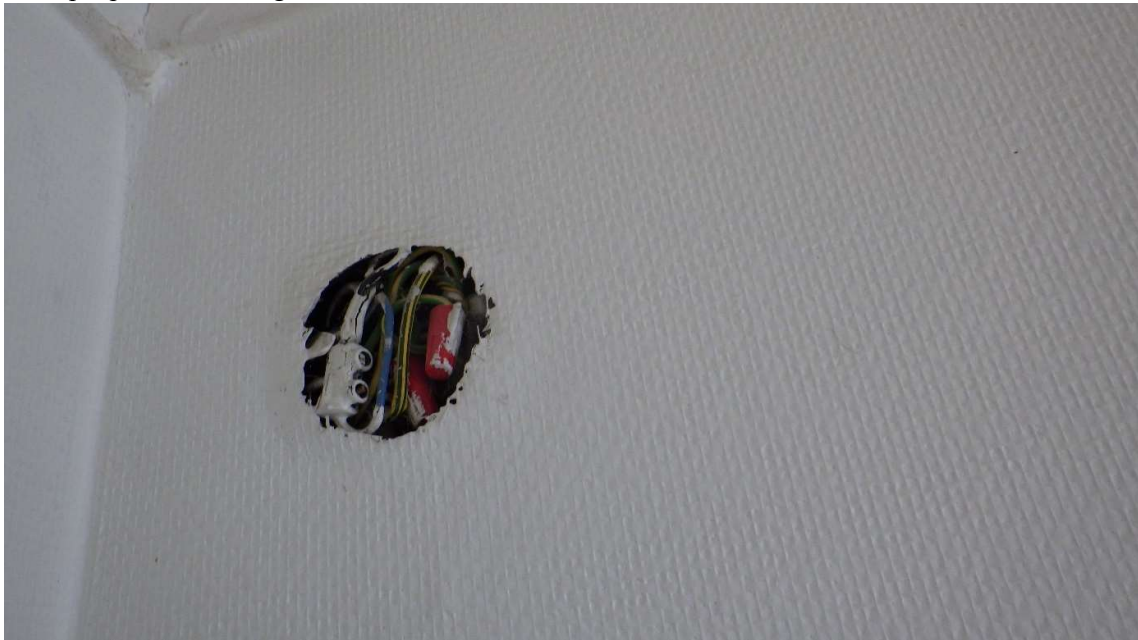
Exempel på äldre ledningsnät i infällt utförande

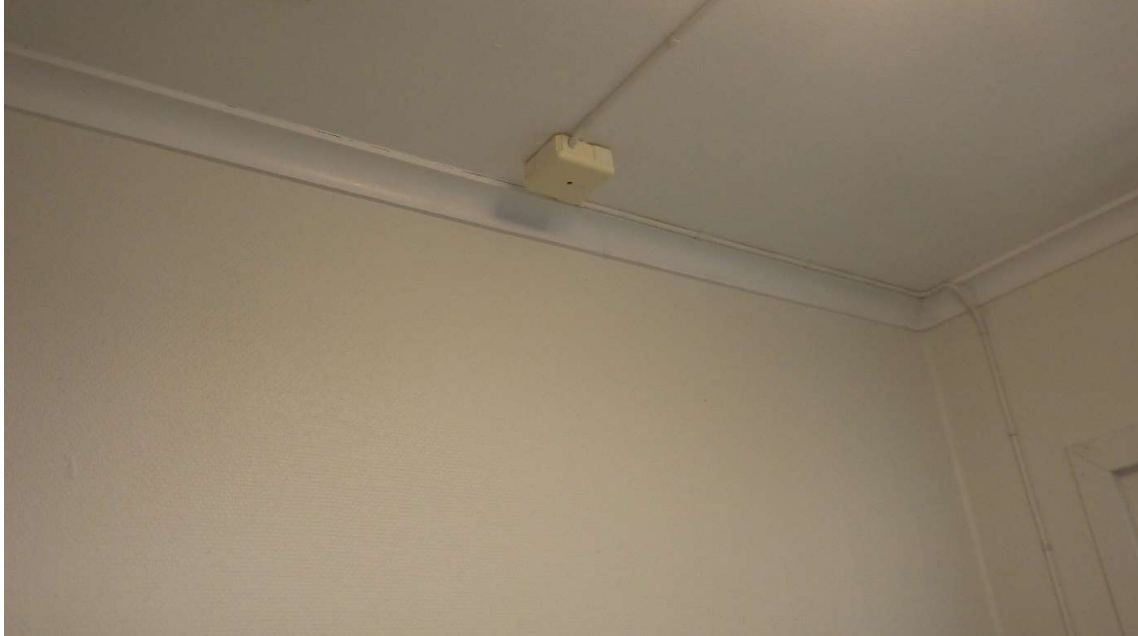
Utanpåliggande gulnande installationer.

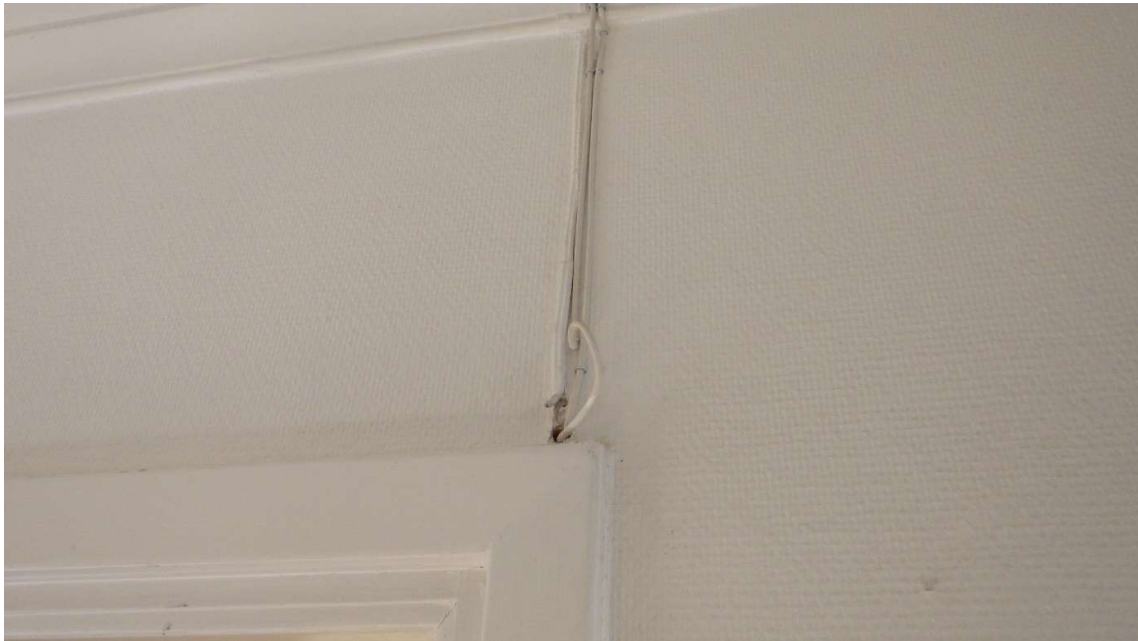
Ej färdigställda installationer.

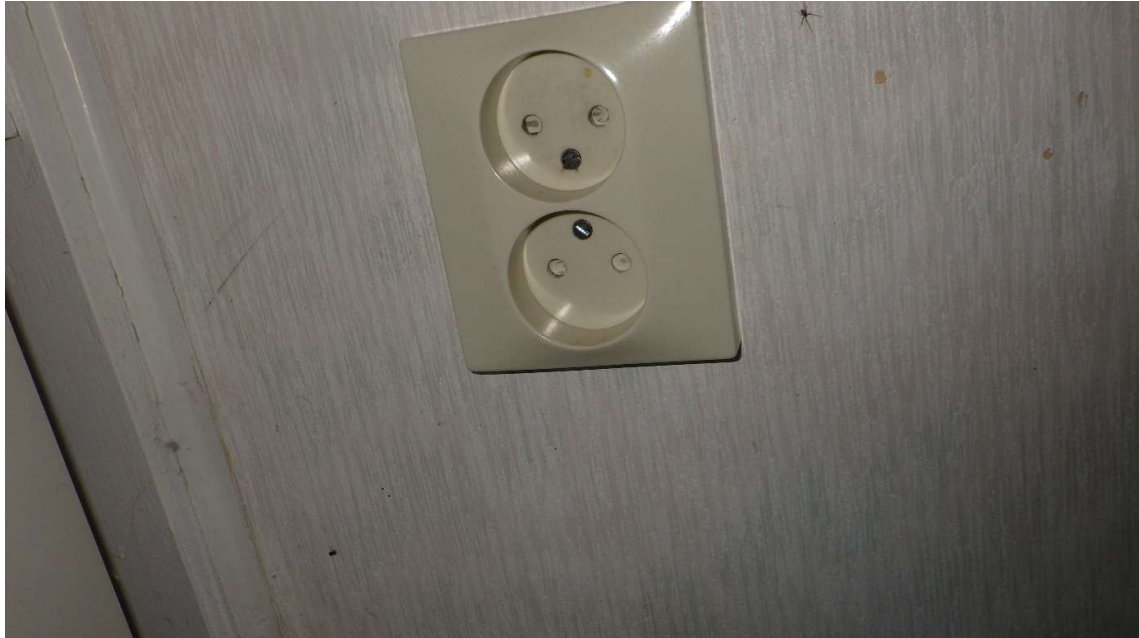
Exempel ojordat infällt vägguttag ca år 1960.

- Apparater som sitter monterade i nuläget är blandade och av äldre modell. Kan med fördel bytas ut mot apparater som är av samma fabrikat och modell.
- Installationer bör med fördel projekteras för dagens behov samt att de fälls in i väggar etc.
- Merparten av vägguttagen i anläggningen är i ojordat utförande detta var godkänt då huset byggdes. Men detta skall ses över då detta var för ca:60 år sedan.

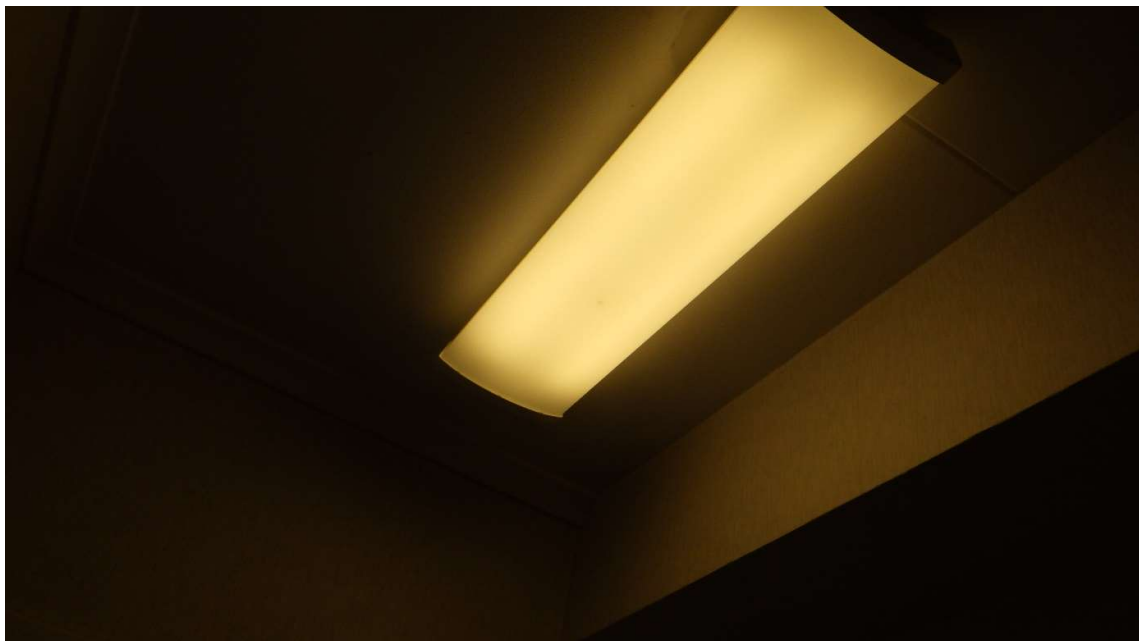
Lysrörsarmatur T8 2x36w ca 1985.

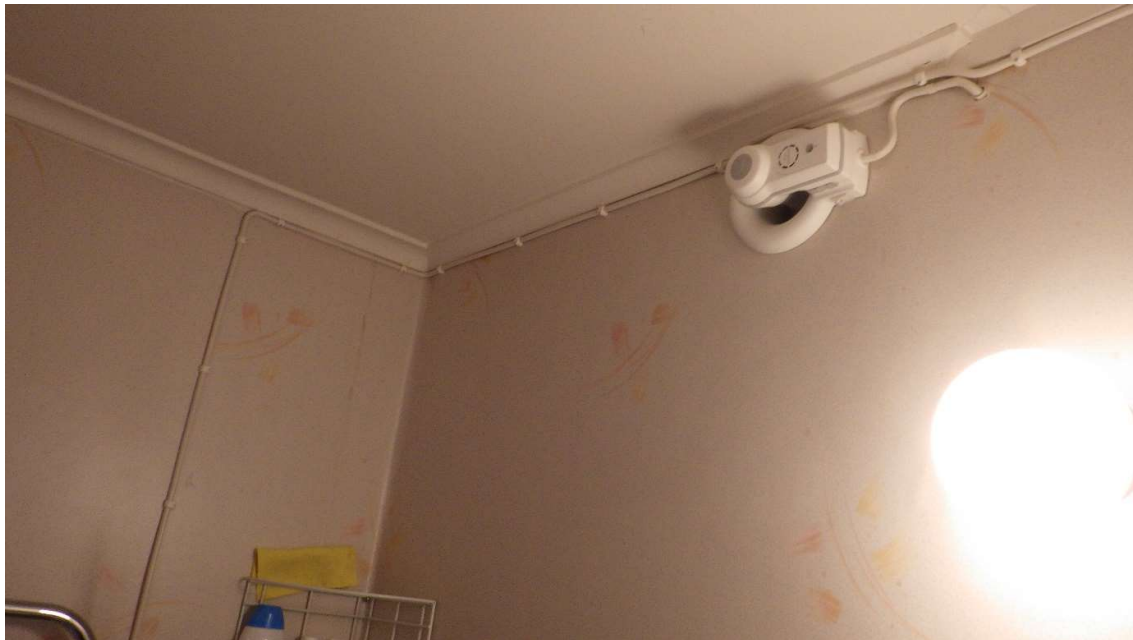
Kompletteringar i wc/bad med utanpåliggande kablage.

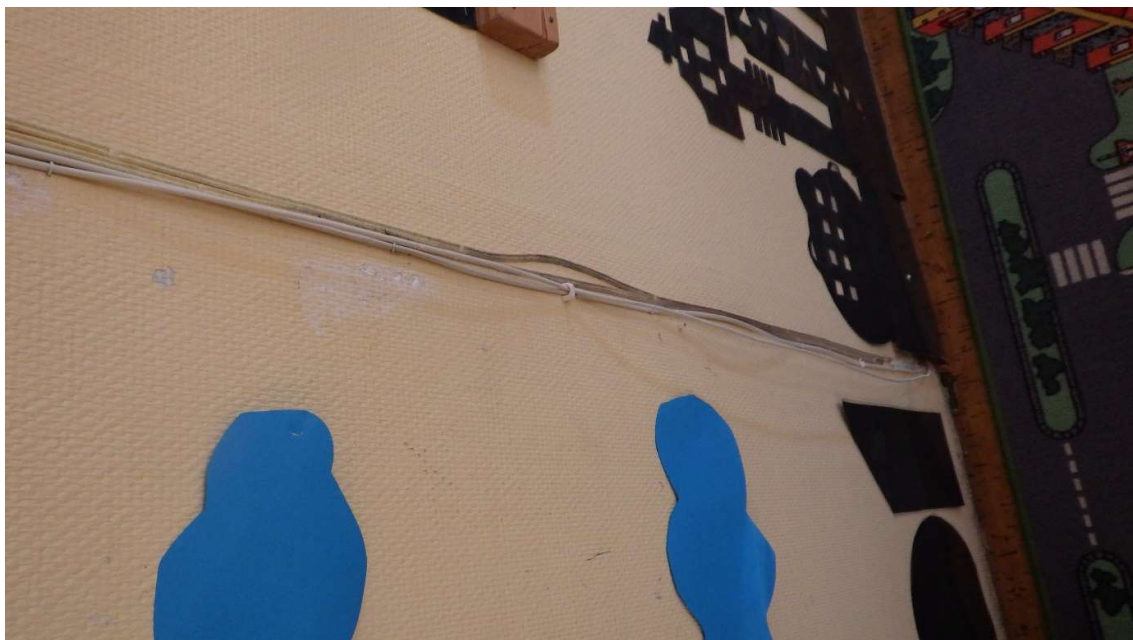
Löst kablage i (lagom höjd att ta tag i).

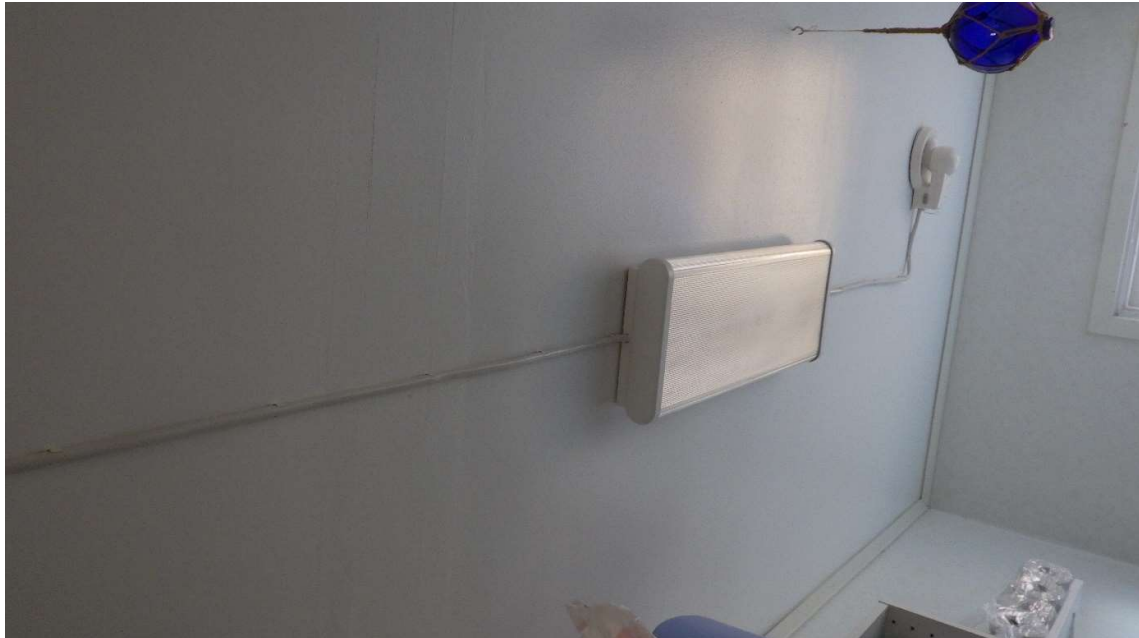
Kompletteringar av belysning ca 1990samt fläkt i skötrum ca 2010 (permanent behov bör ses över).

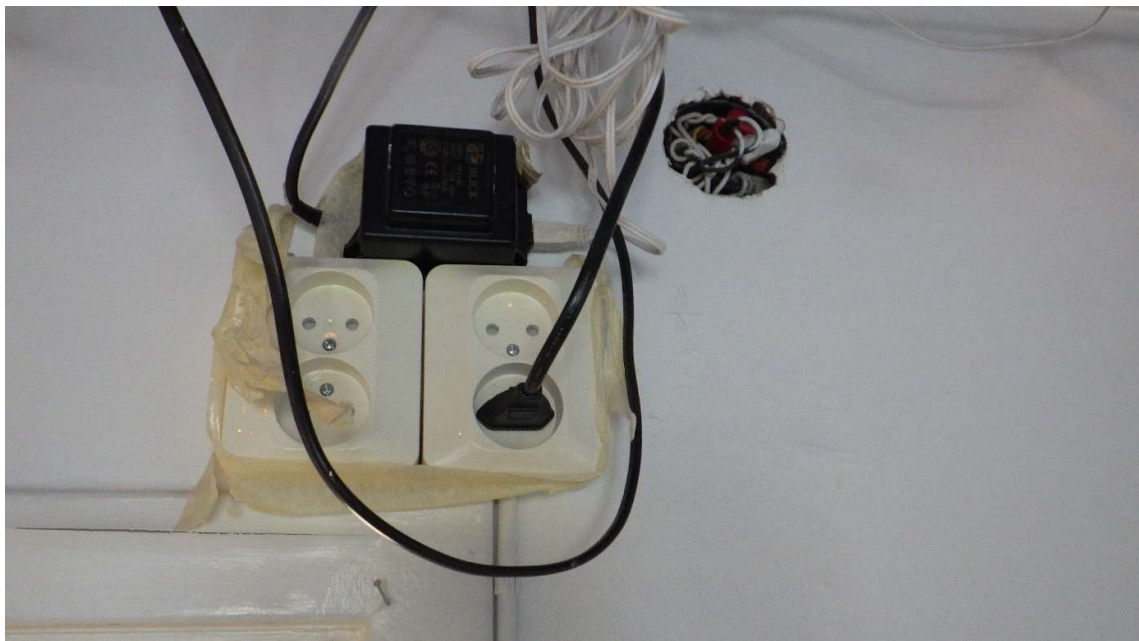
Ojordade uttag samt locklösa installationer med tejplosningar.

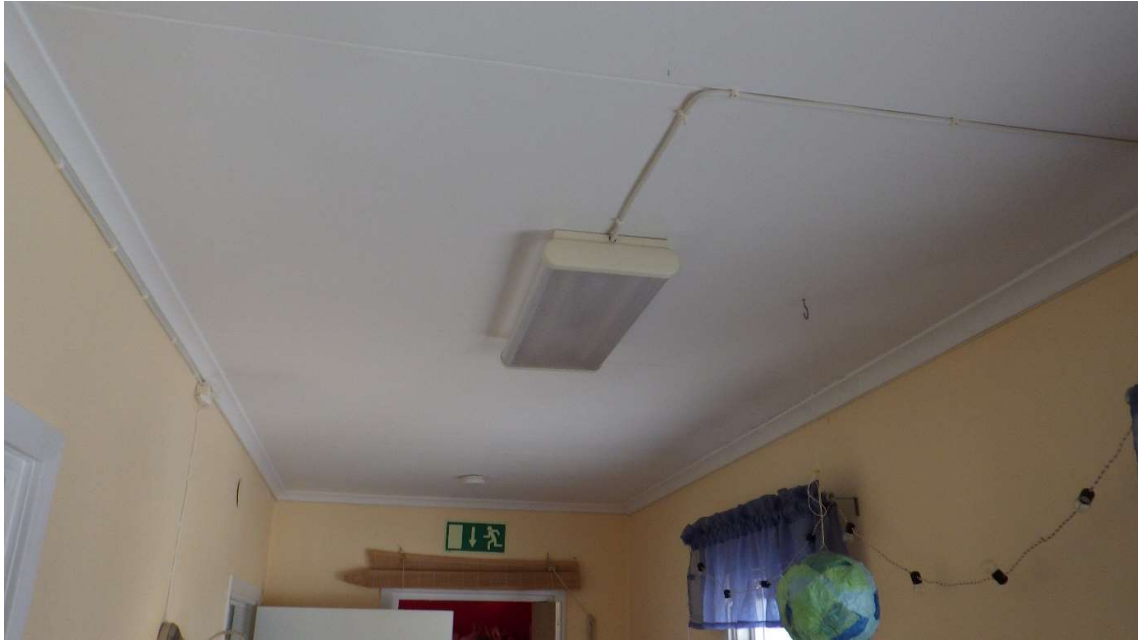
Komplettering av belysning ca 1990.

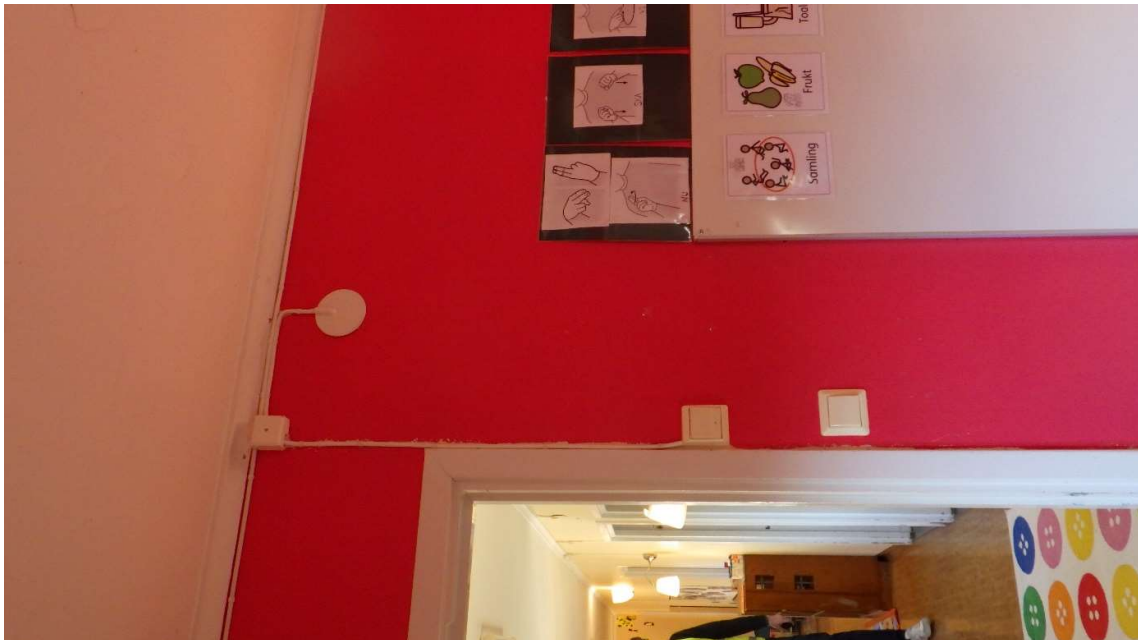
Utanpåliggande kompletteringar.

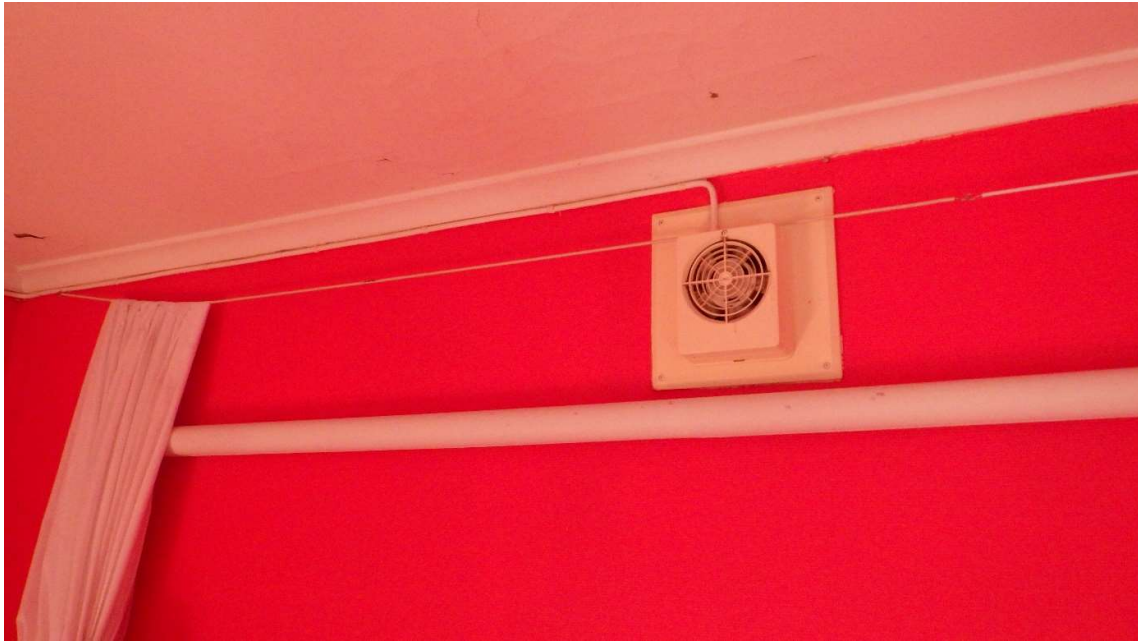
PAX fläkt ca 1990.

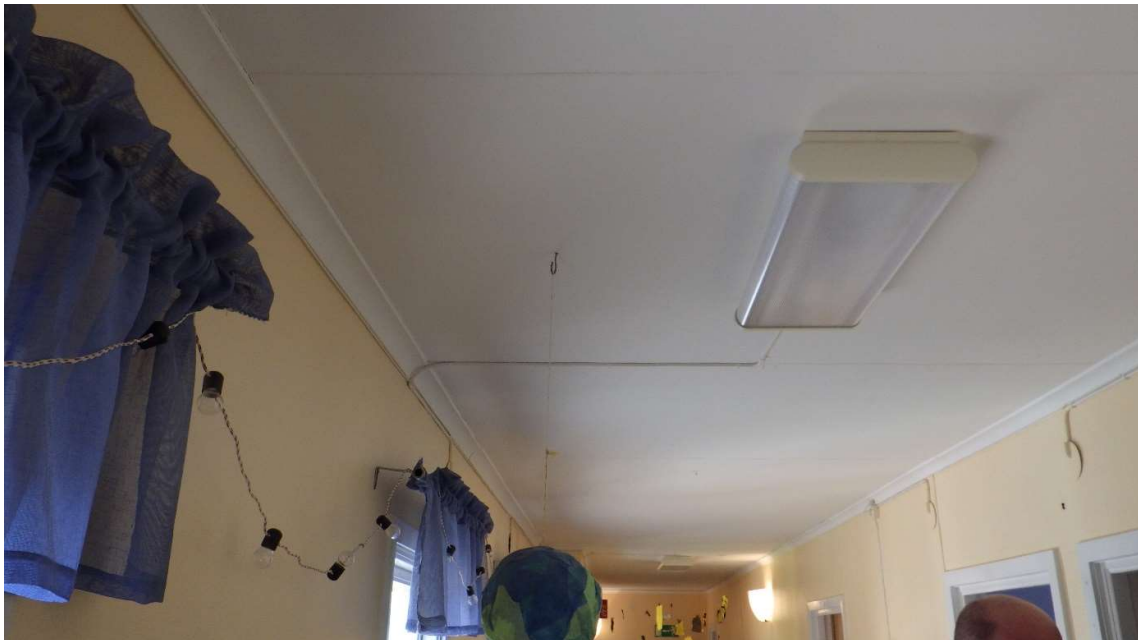
Kompletteringar med lysrör ca 1990 samt mys belysning.

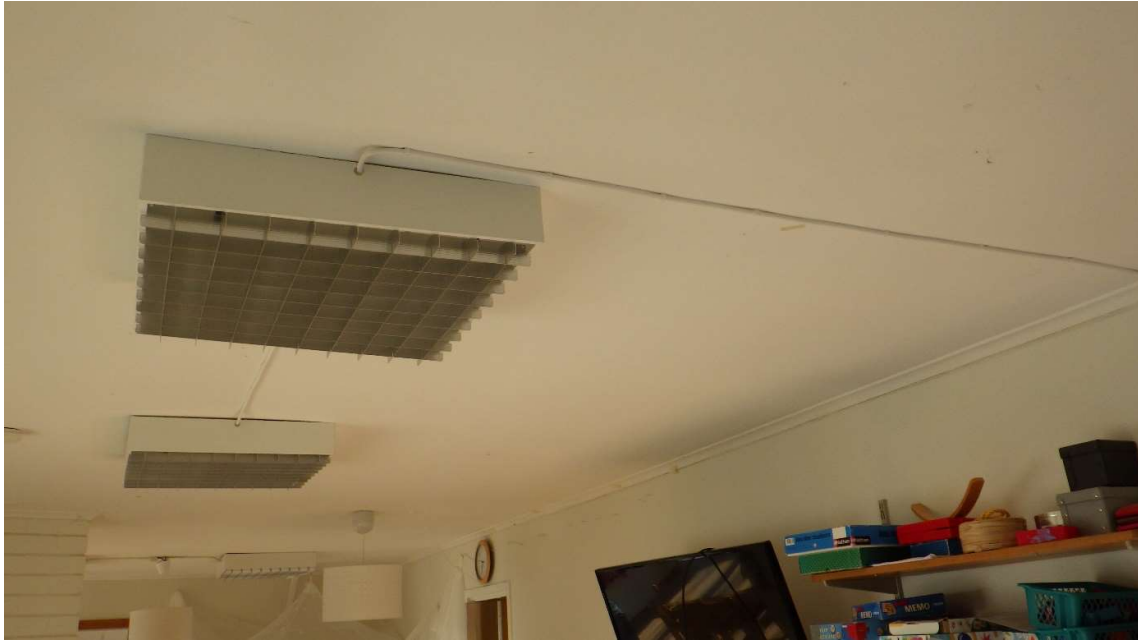
Äldre lysrörsarmaturer.

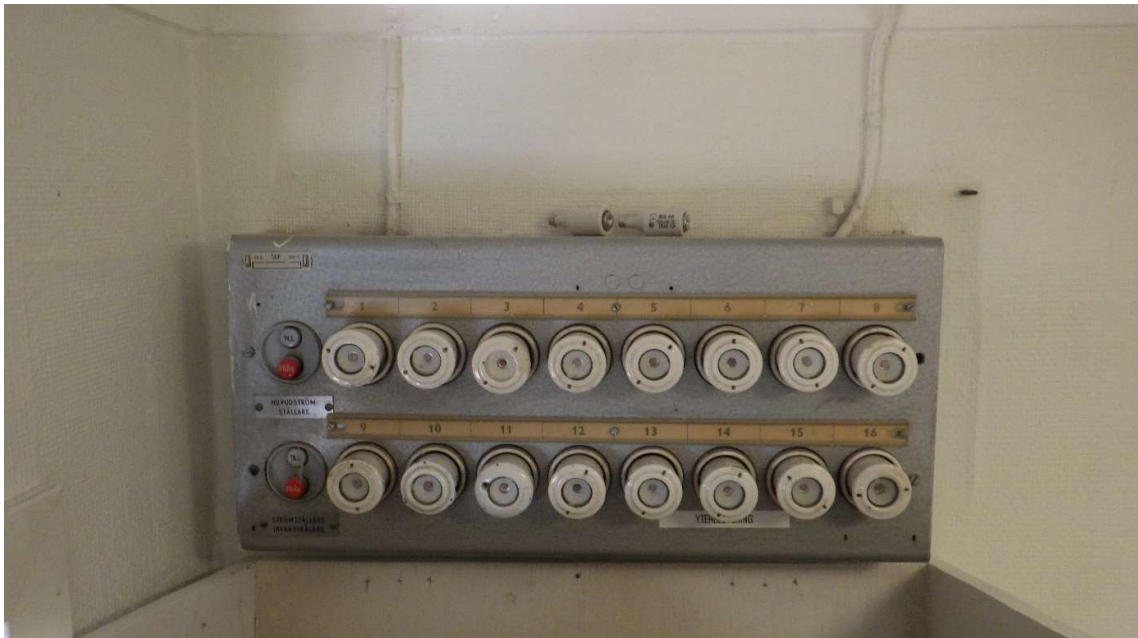
Diazed Elcentral från byggnadsår.

- Elcentraler finns i huvudsak i utförande diazed ”smältproppar”. Av arbetsmiljösynpunkt bör dessa bytas ut till norm centraler med dvärgbrytare i sin helhet. Och kompletteras med flera jordfelsbrytare då det finns uttagsgrupper i anläggningen som inte skyddas av jordfelsbrytare.
- Ledningsnätet skall bytas ut i sin helhet då det har uppfyllt sin tekniska livslängd. Bör bytas till infällda installationer i den mån det är möjligt. Allt ledningsmaterial skall vara i bly och halogenfritt utförande.

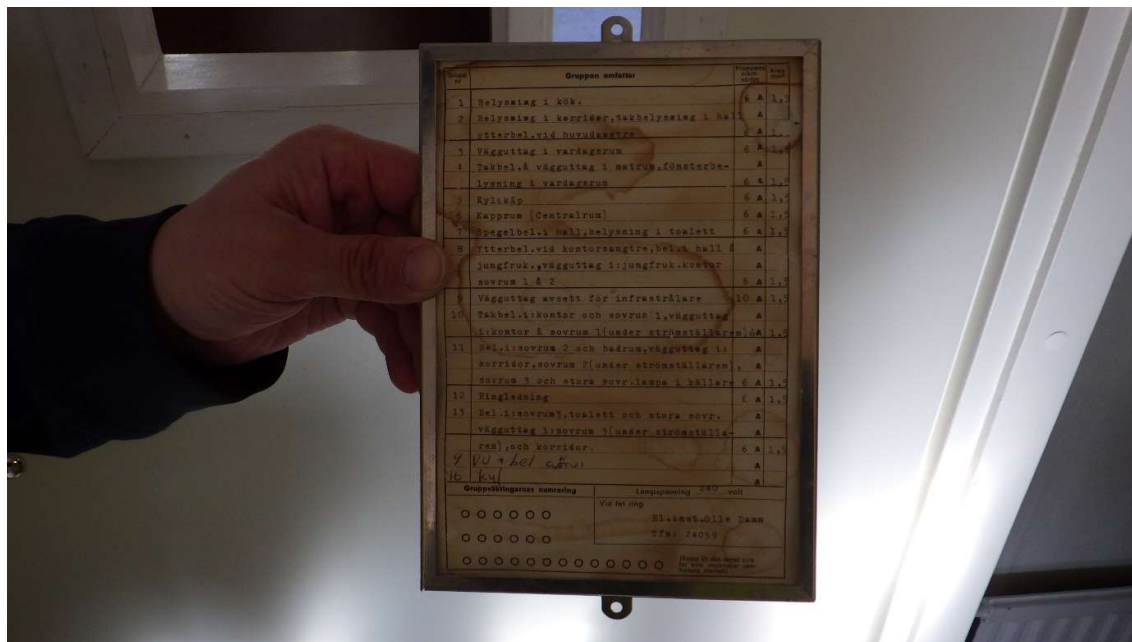
Gruppförteckning lös samt ej reviderad efter ombyggnationer.

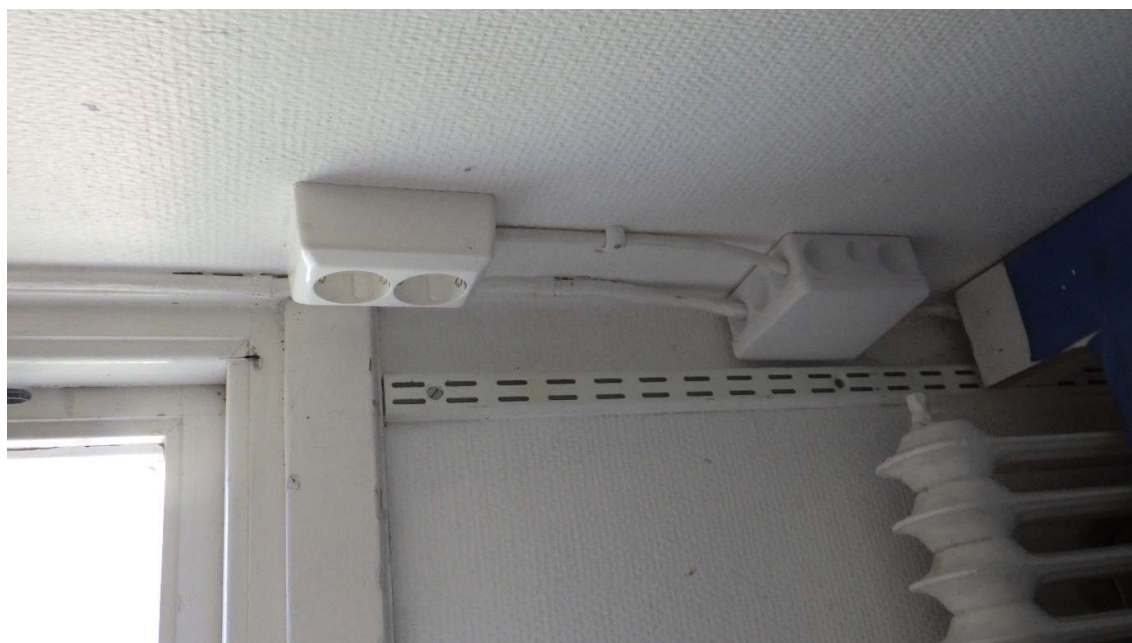
Kompletteringar av eluttag.

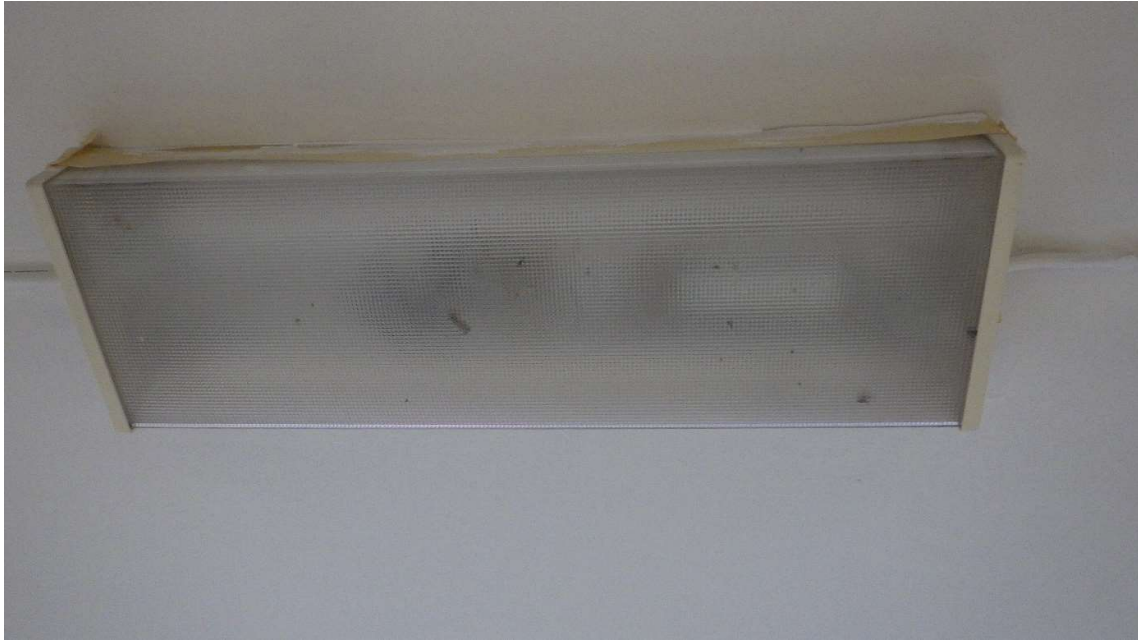
Lysrörsarmatur från byggår.

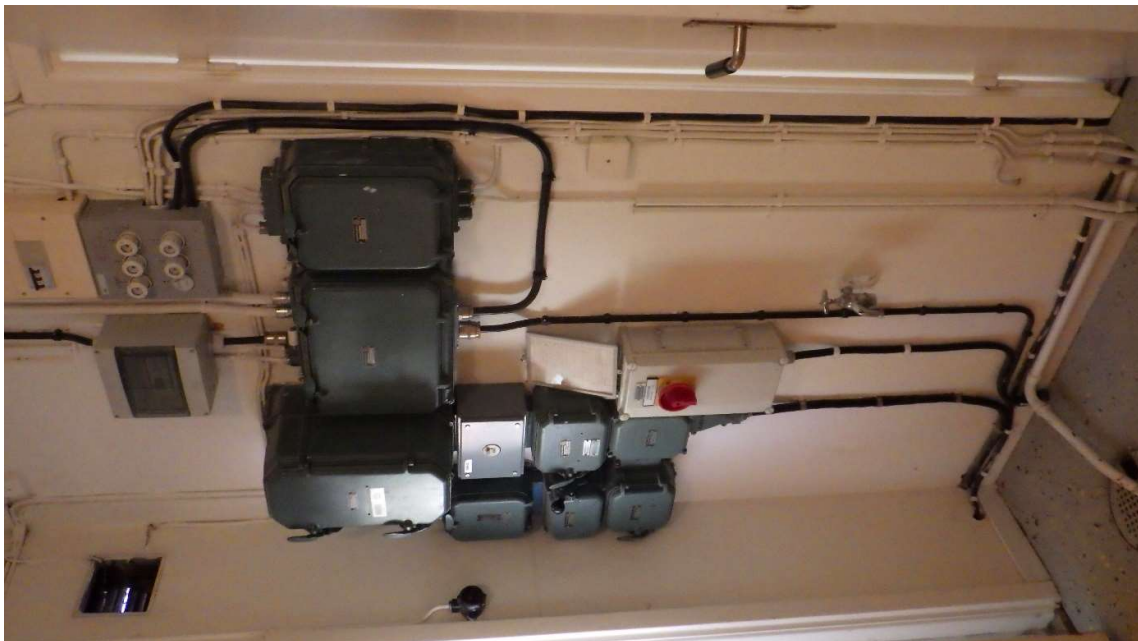
Ursprunglig el-fördelning.

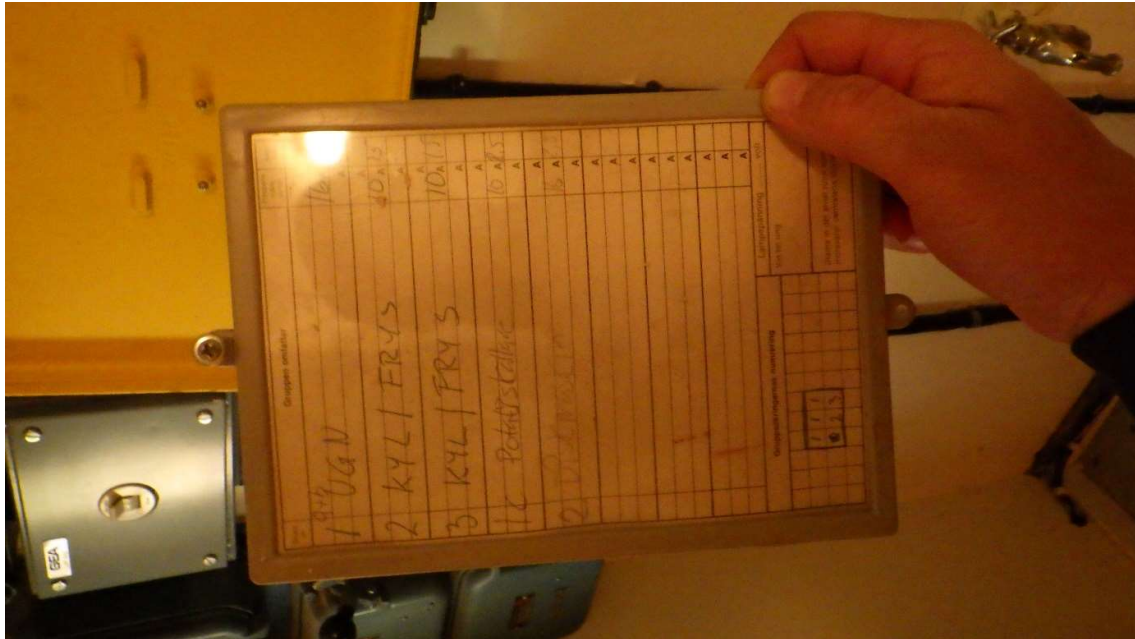
Gruppförteckning ej maskinskriven.

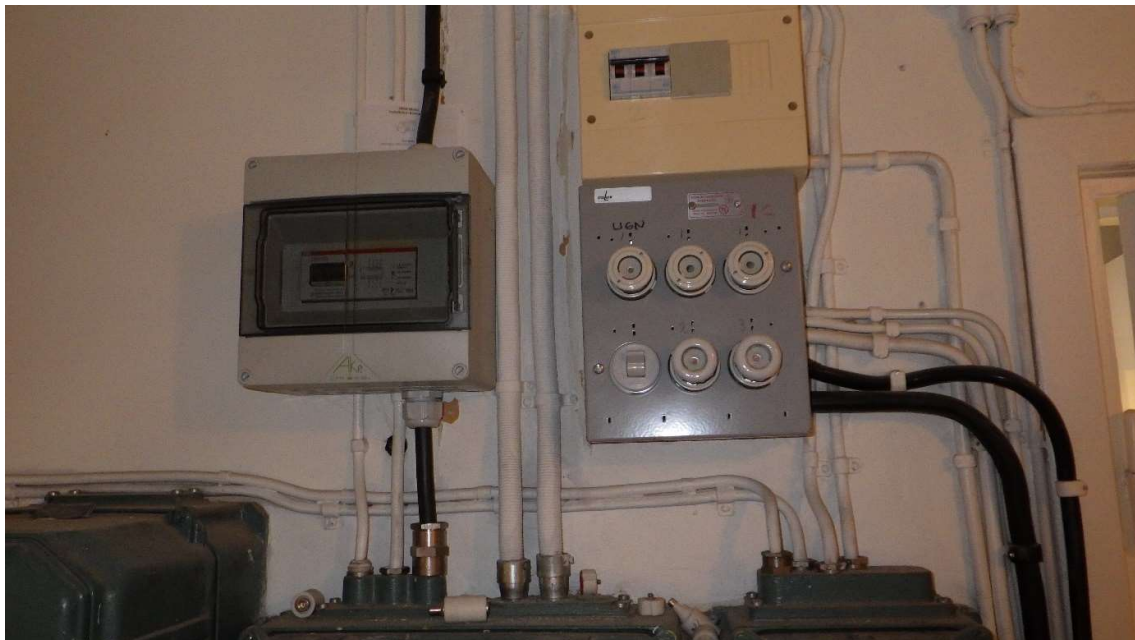
kompletteringar/påbyggnader av el-fördelning/el-central.

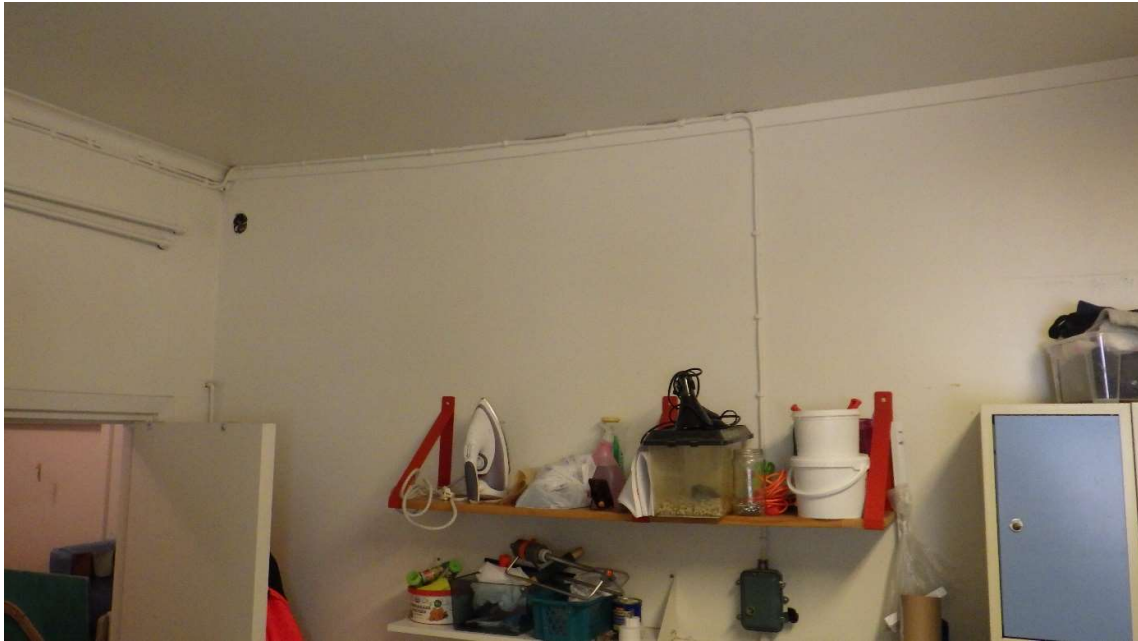
Äldre utanpåliggande installationer.

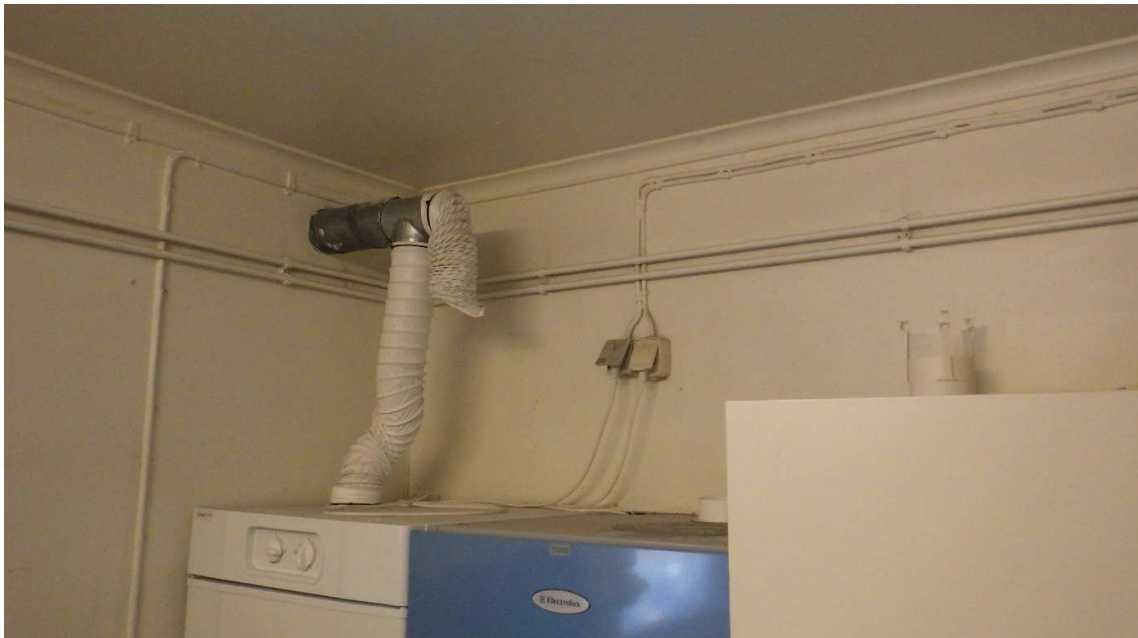
Vägguttagsinstallationer från byggår.

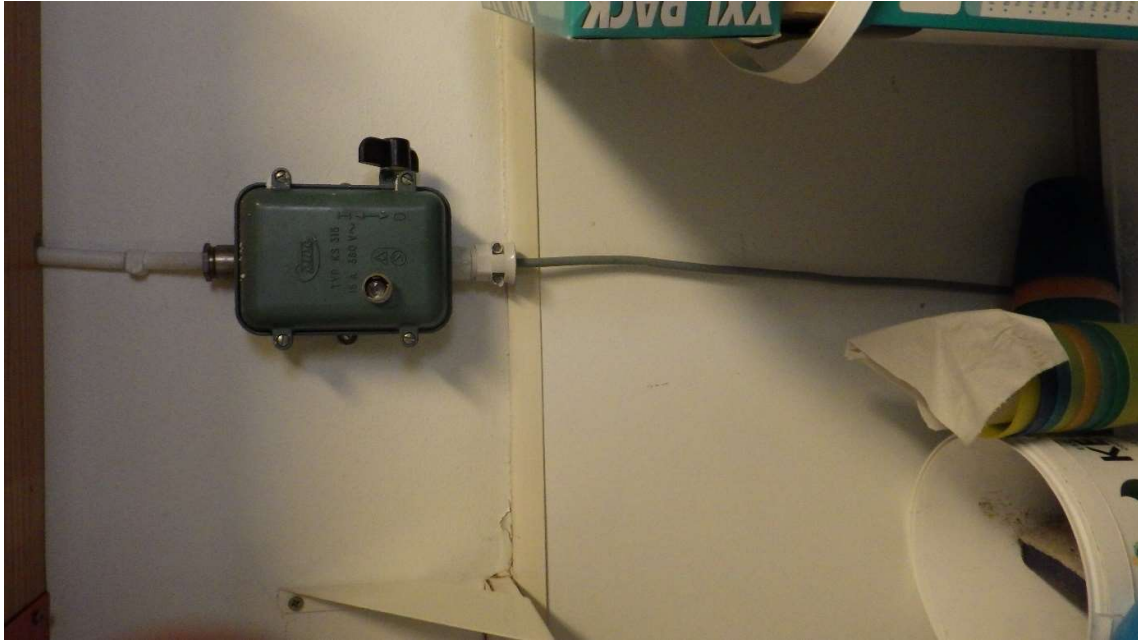
Äldre säkerhetsbrytare.

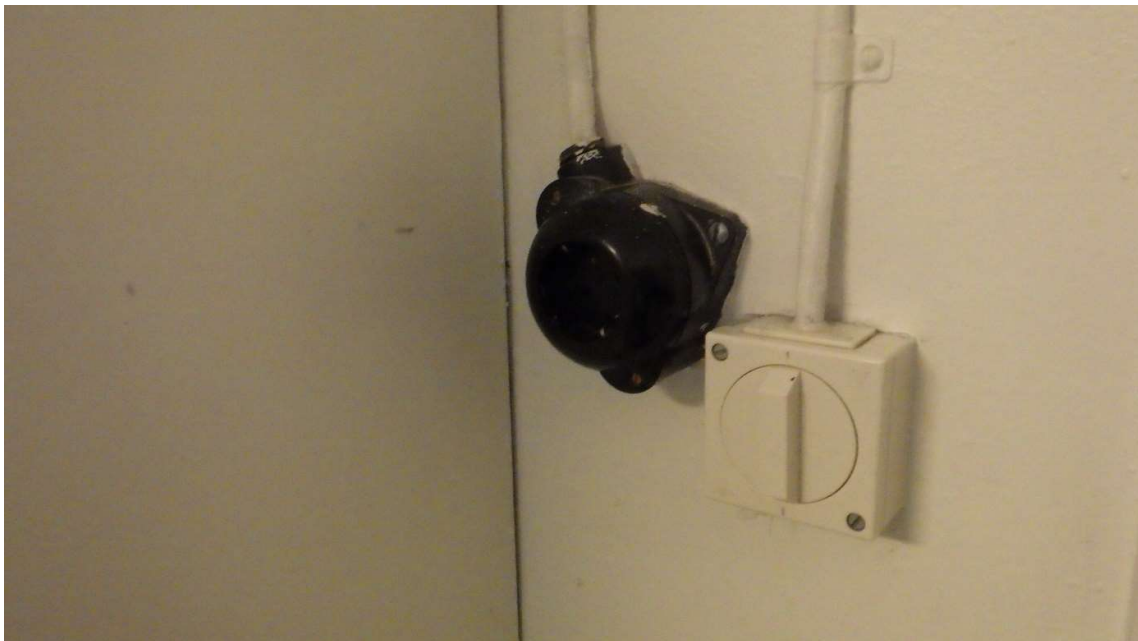
Uttagsinstallation från byggår saknar petskydd.

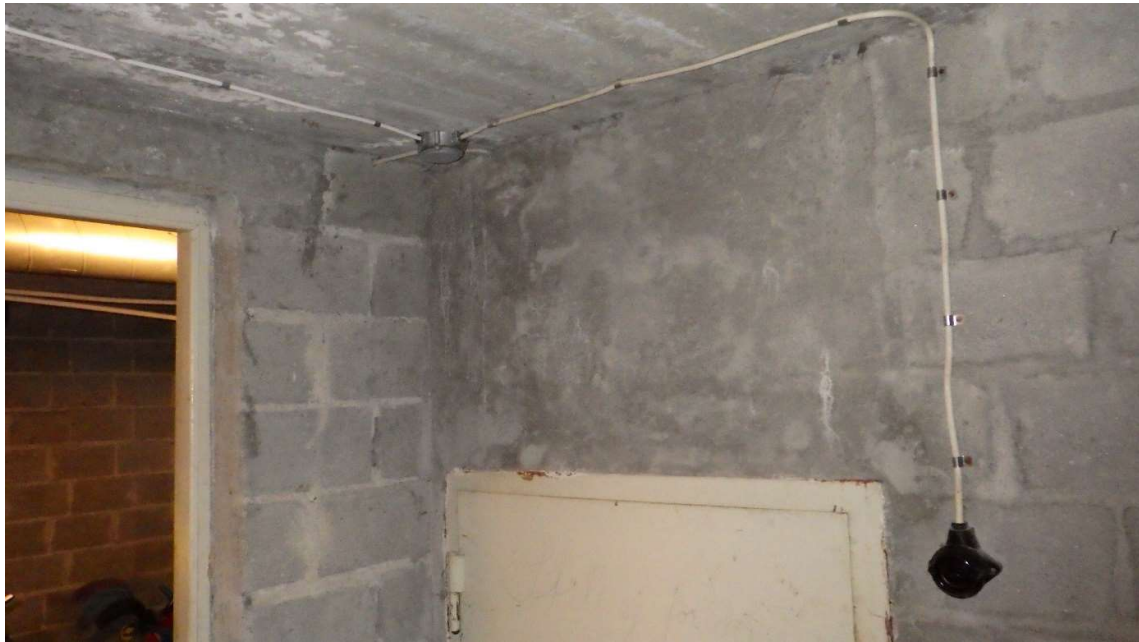
Utanpåliggande installationer i källare.
