# Statusrapport TAK

Skå förskola  
Barnbyn 38  
179 75 Skå

Statuskontroll av yttertaken.

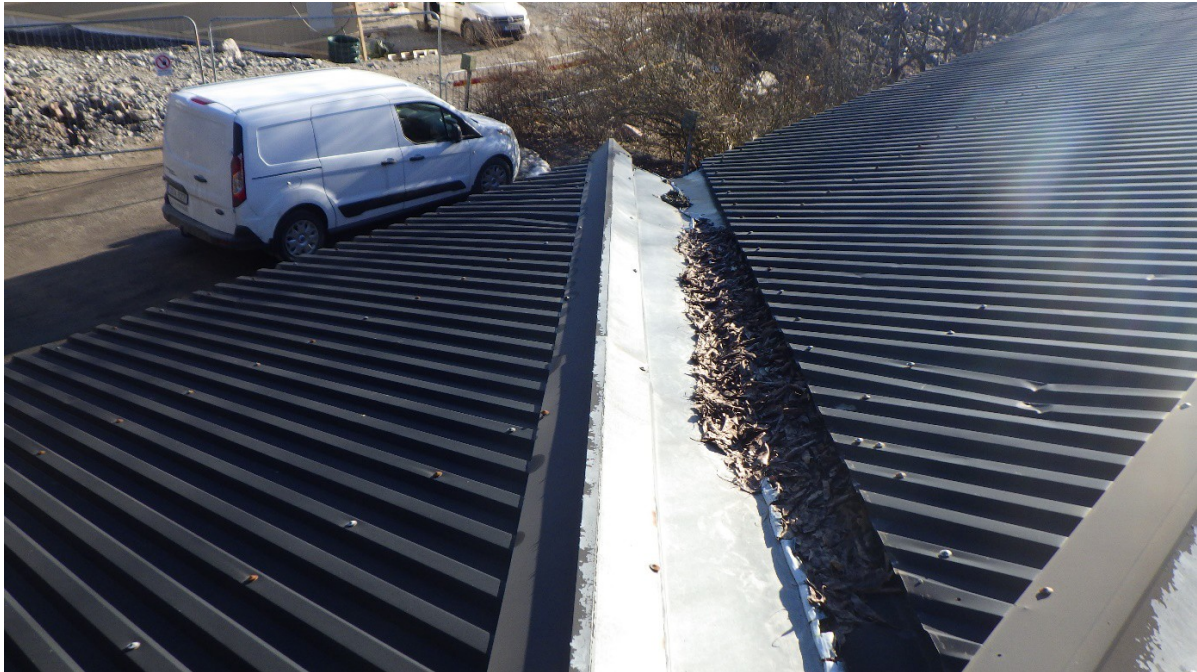
Plåtar flagnar i färgskikt, ytrost förekommer ställvis.

Omläggning av yttertak i sin helhet bör ske om ca 0-2år, dessa åtgärder avser ny råspont, takpapp, bärläkt, plåttak, vattenavrinning och taksäkerhetsanordningar. Kraven för taksäkerhetsanordningar ska uppfylla krav enligt BBR 8:24.

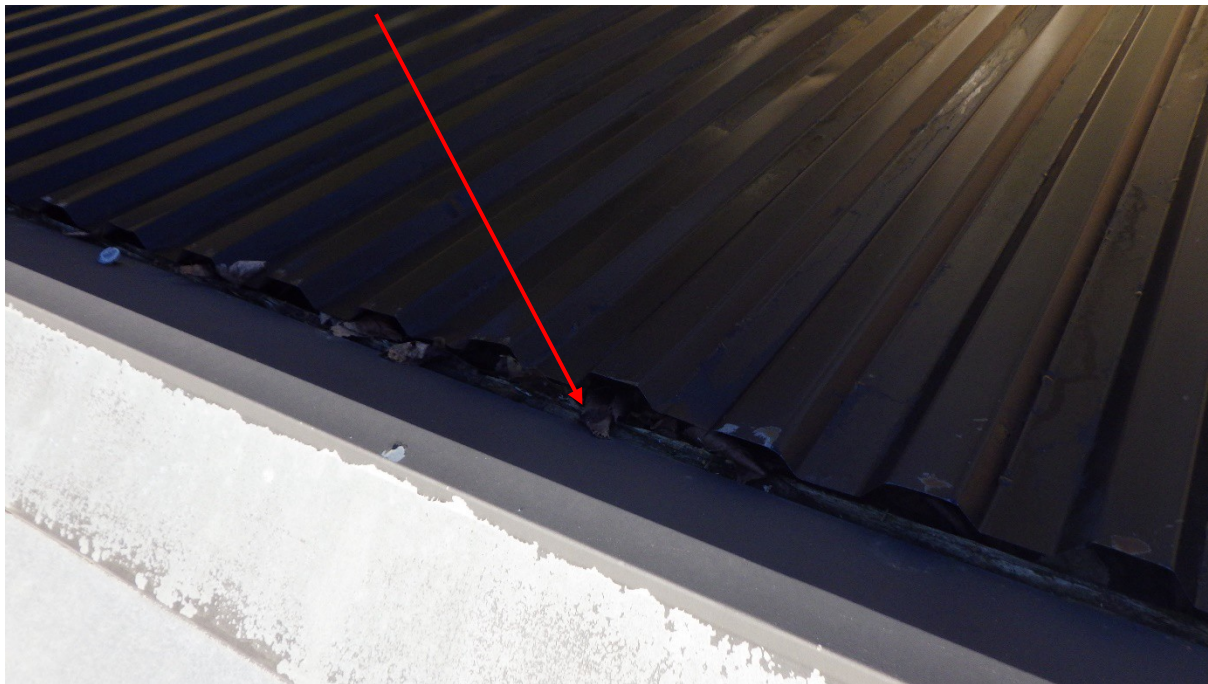
Nockplåt överlappar inte trp-plåten därmed tränger det in vatten under plåten.

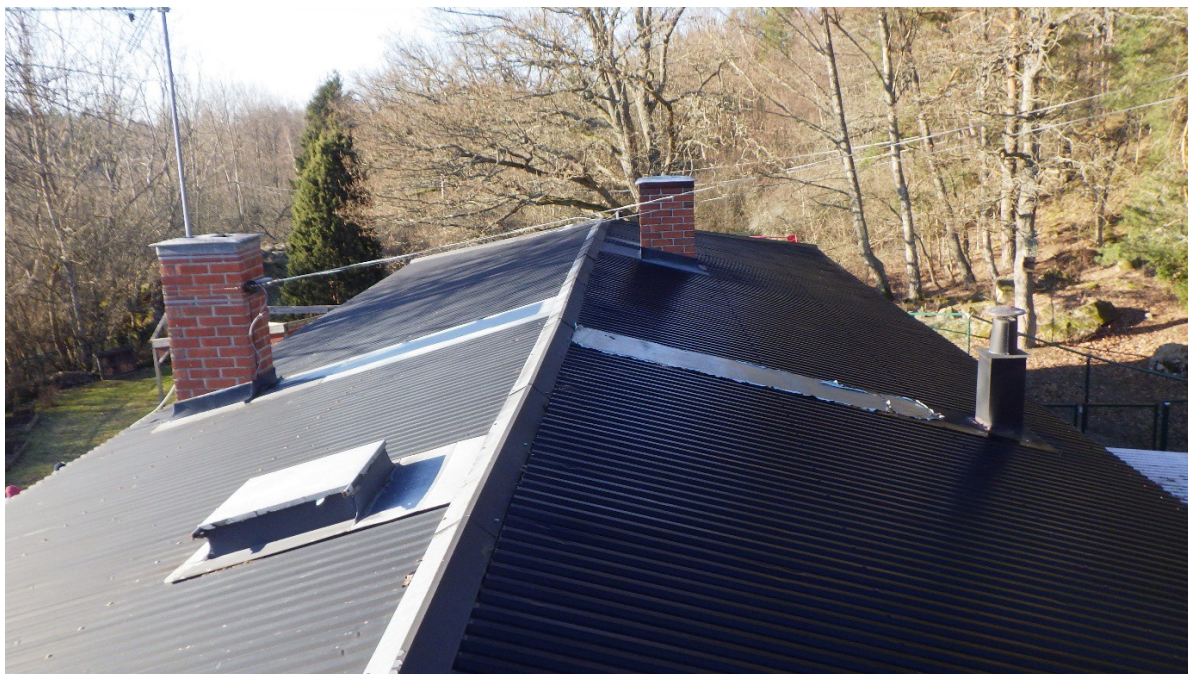
Finns ingen taksäkerhet.

Taksäkerhetsanordningar saknas helt.

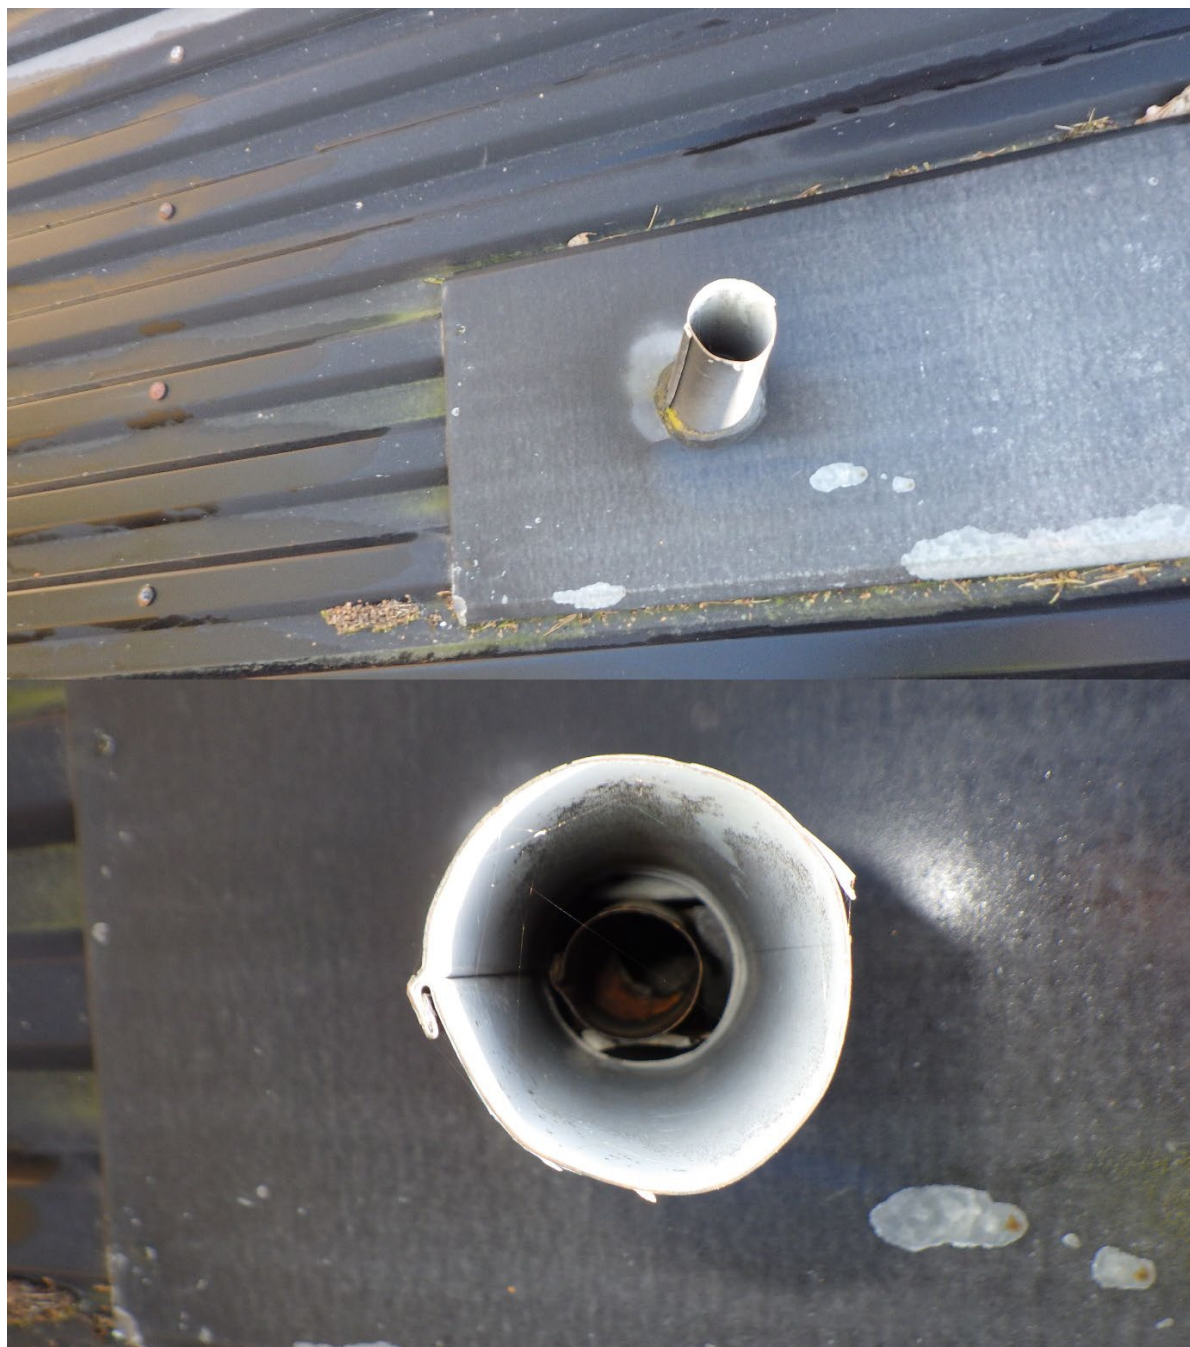
Plåtstosar är ej täta i anslutning till gjutjärnsrör/metallrör.

Stosen är ej tät i anslutning till metallröret.

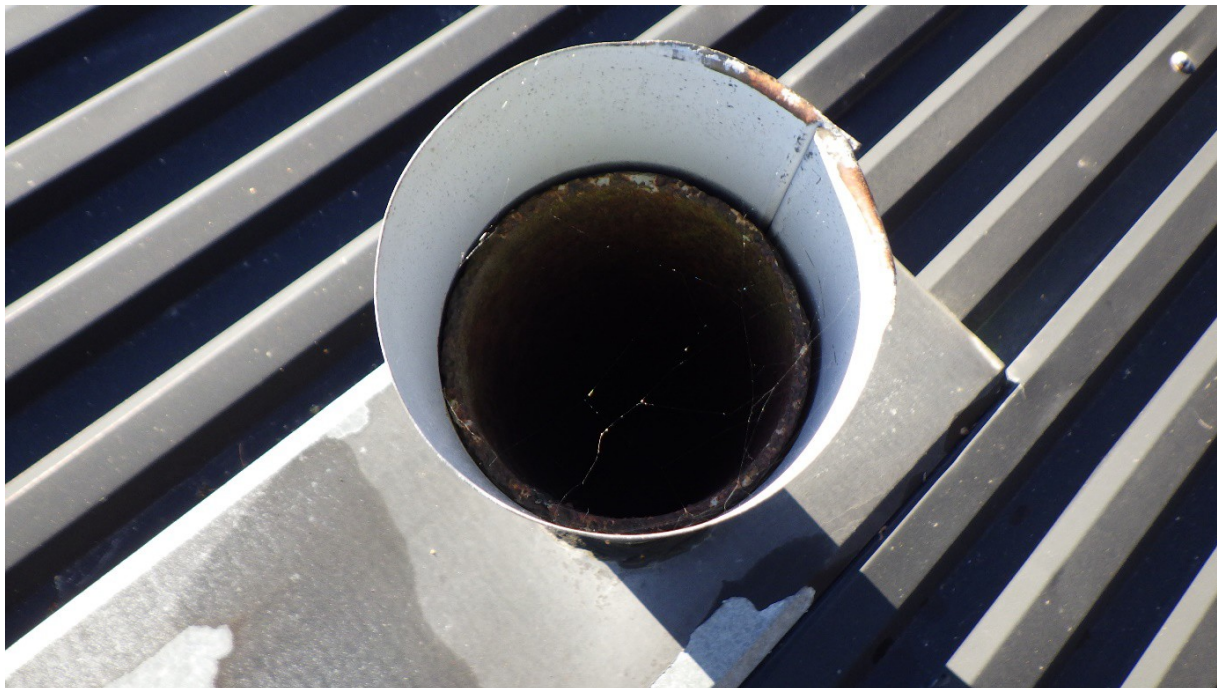
Plåtstos är inte saxad över gjutjärnsrör.

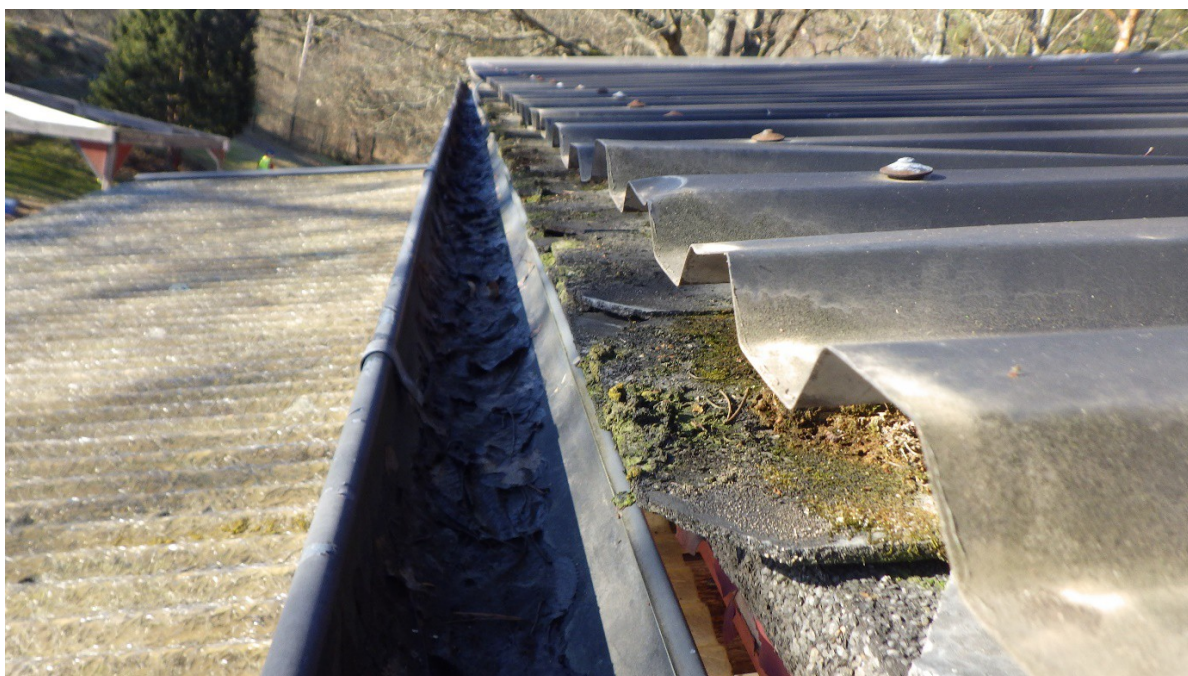
Vegetation på eternitplattor då det saknas fotplåt.

Vegetation på eternitplattor p.g.a. att det saknas fotplåt.

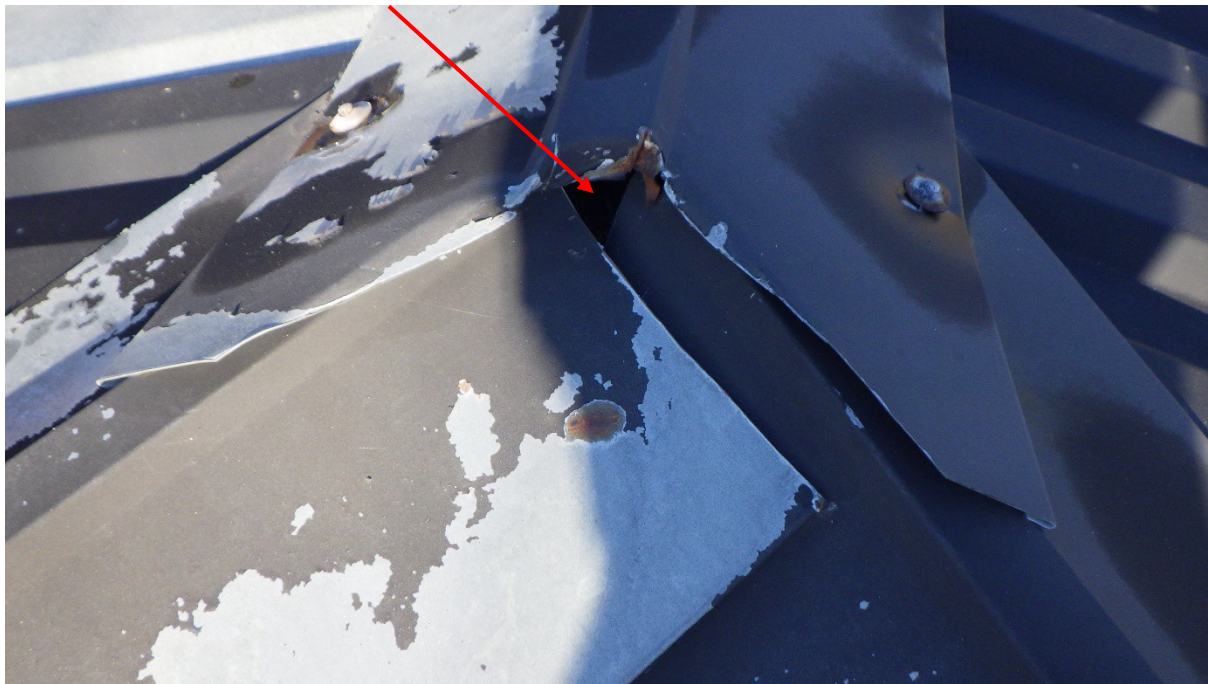
Hål förekommer i nockmöte och vid vinkelrännorna på plåten.

Hål i nockmöte.

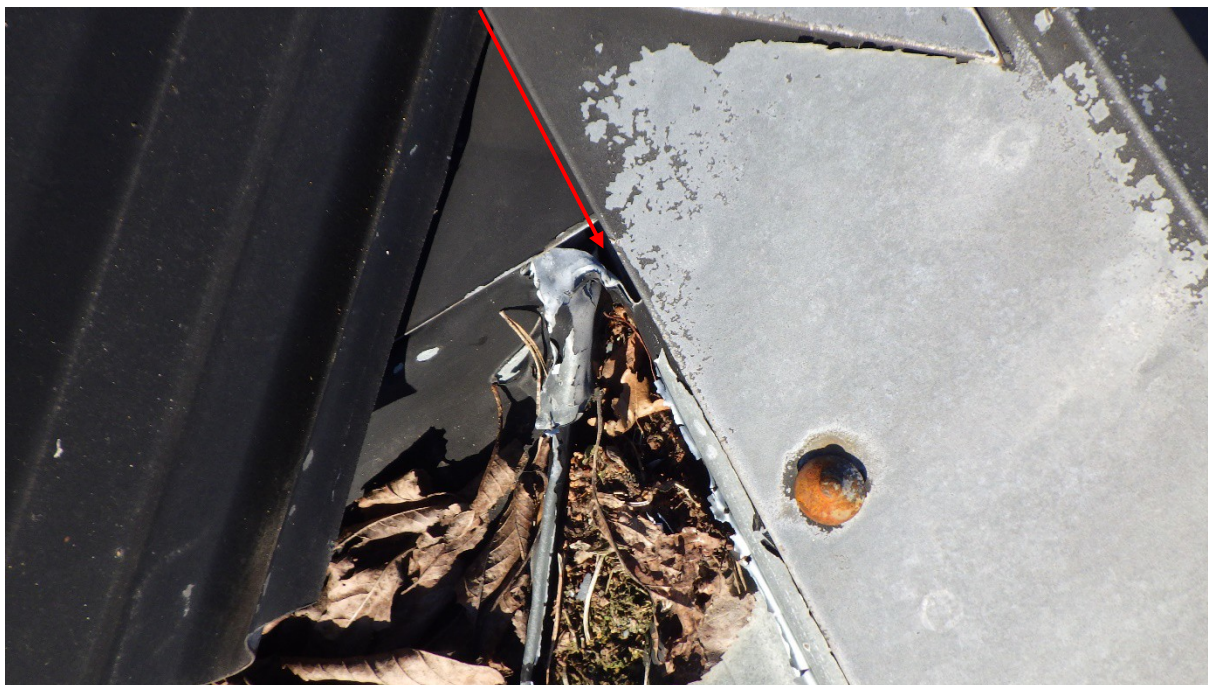
Ej tät vid möte av vinkelrännor.

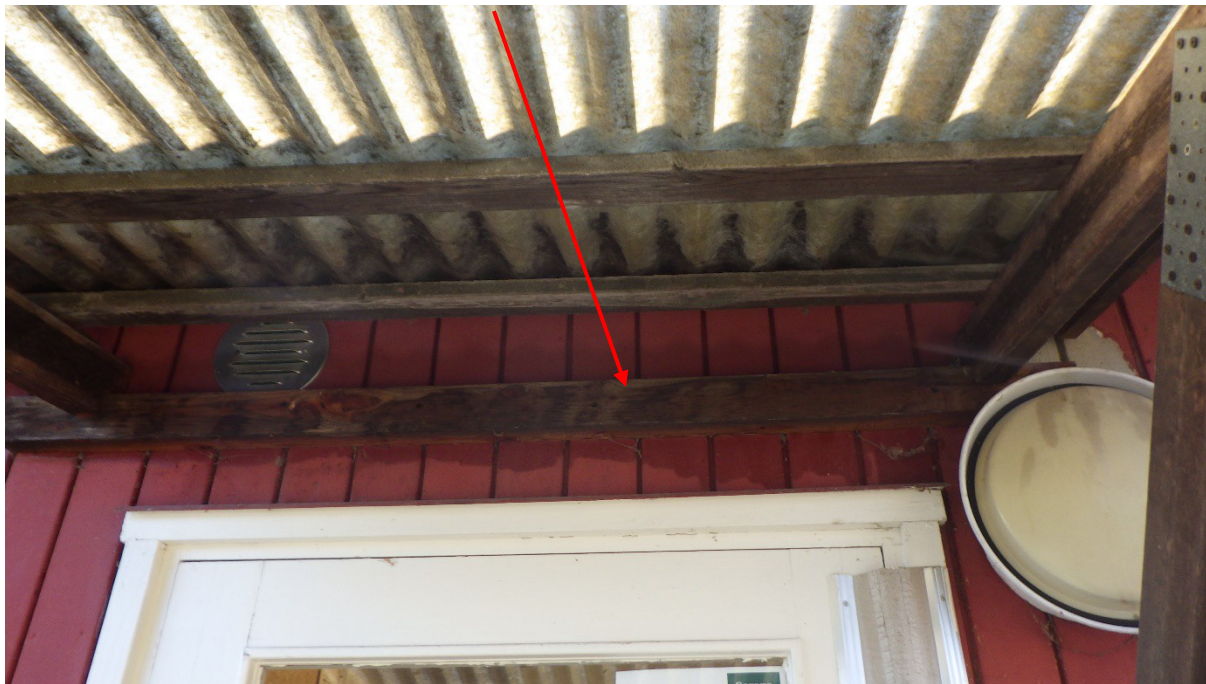
Fuktskadat virke på entrétak och fuktskadad läkt på tak samt råspont.

Fuktskadade reglar vid entrétak.

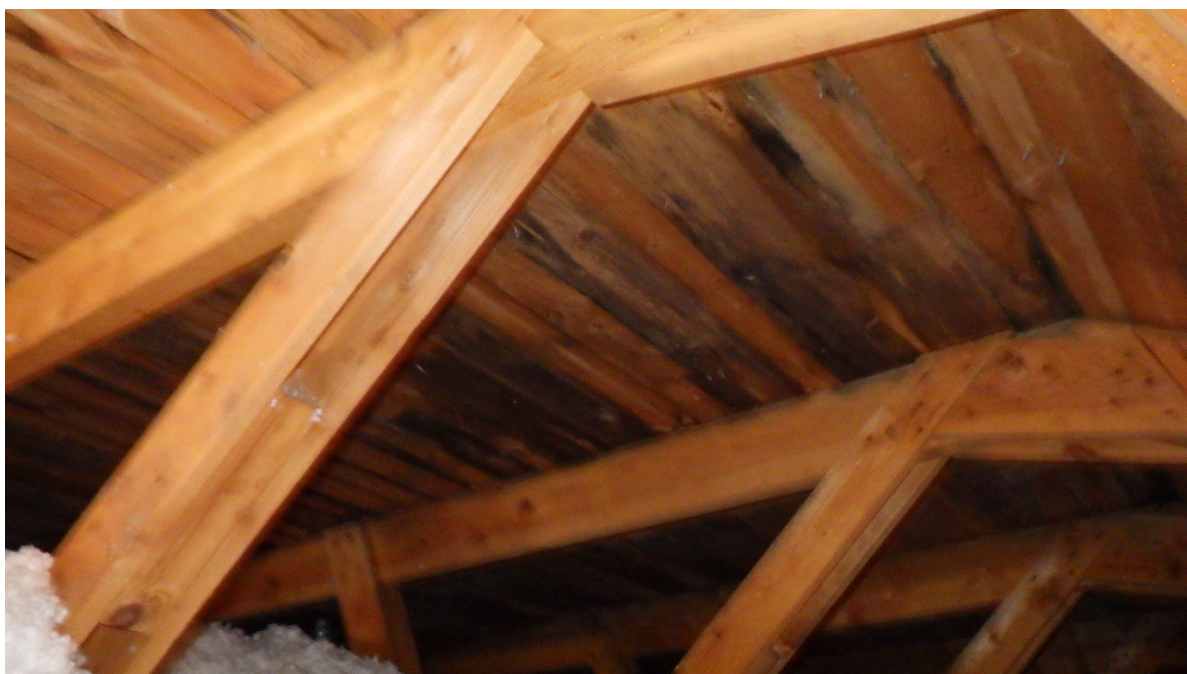
Fuktgenomslag modell större noterades på råspont och takstolar.

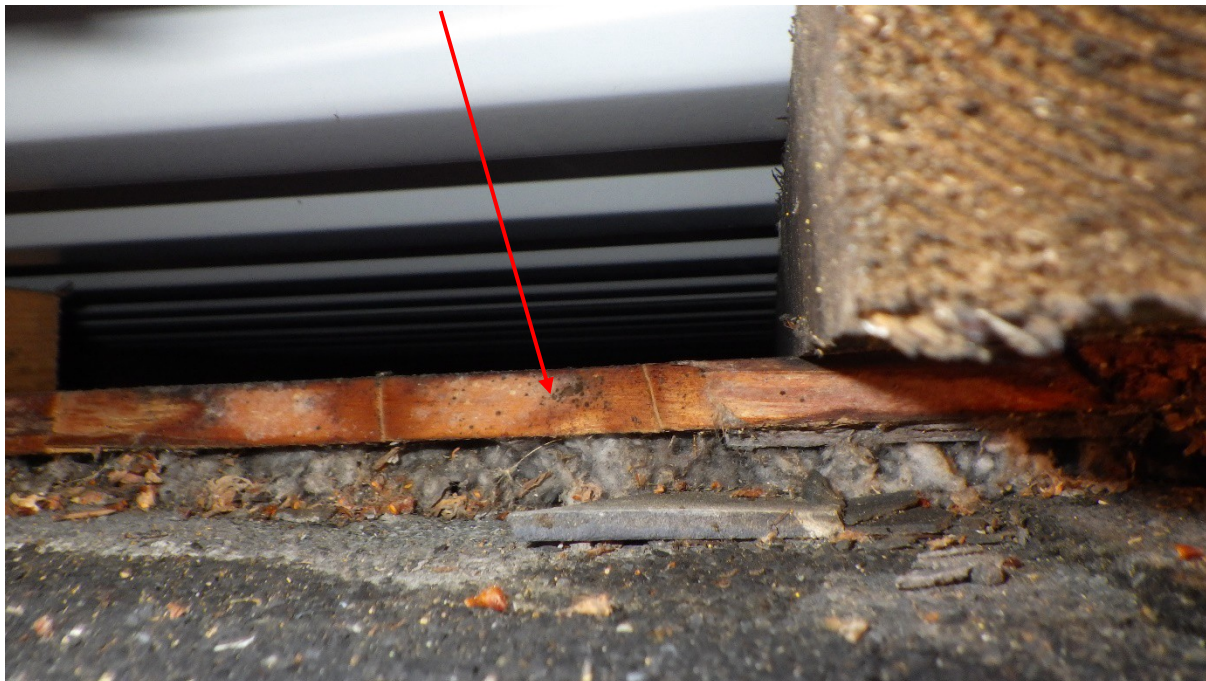
Läkt är fuktskadat vid vindslucka.

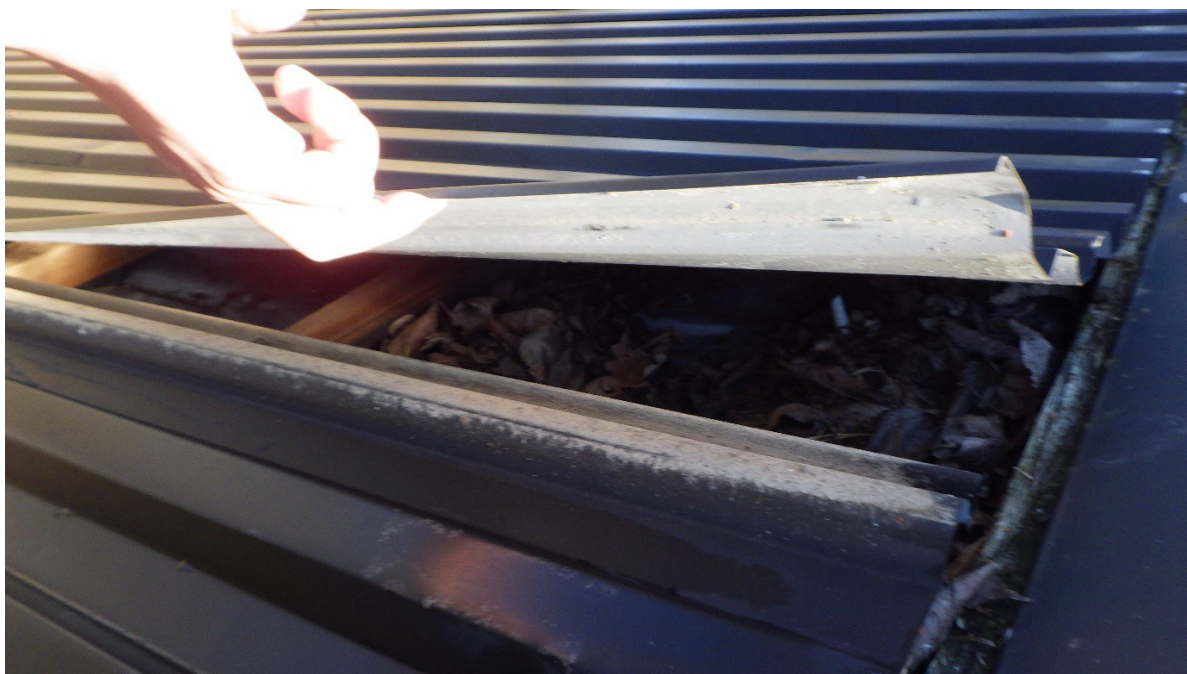
Trp-plåten saknar infästning och sitter löst uppe vid nock.

Trp-plåten saknar infästning och sitter löst uppe vidnock.

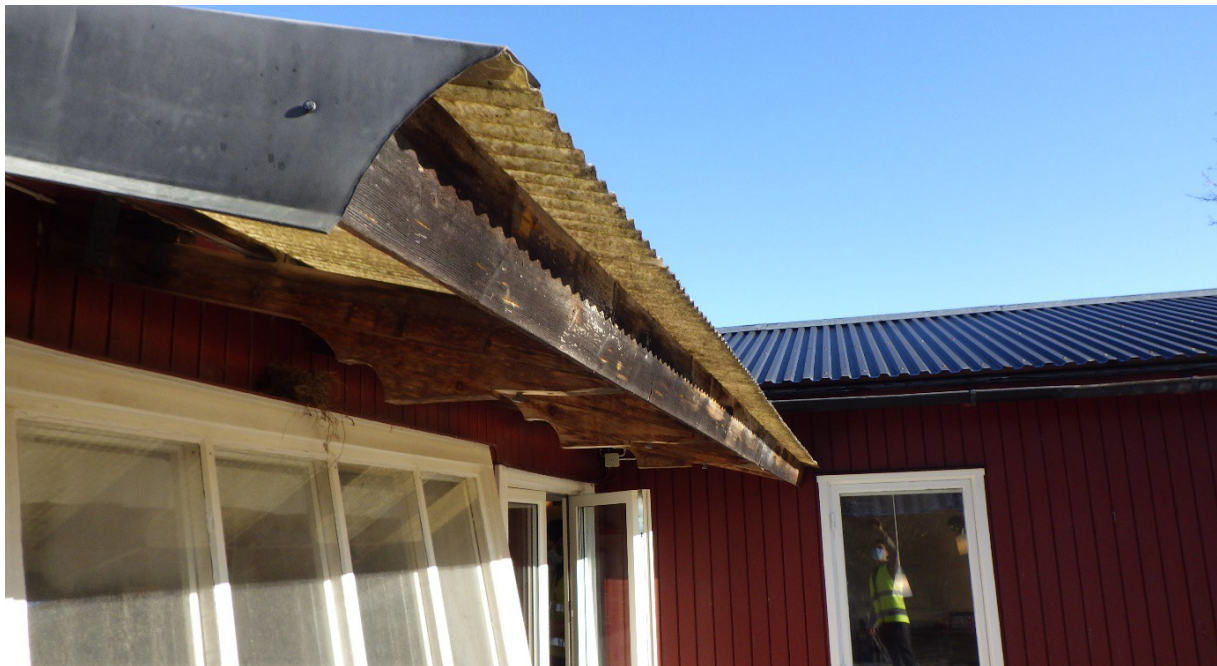
Fuktskadat virke på entrétak på innergård.

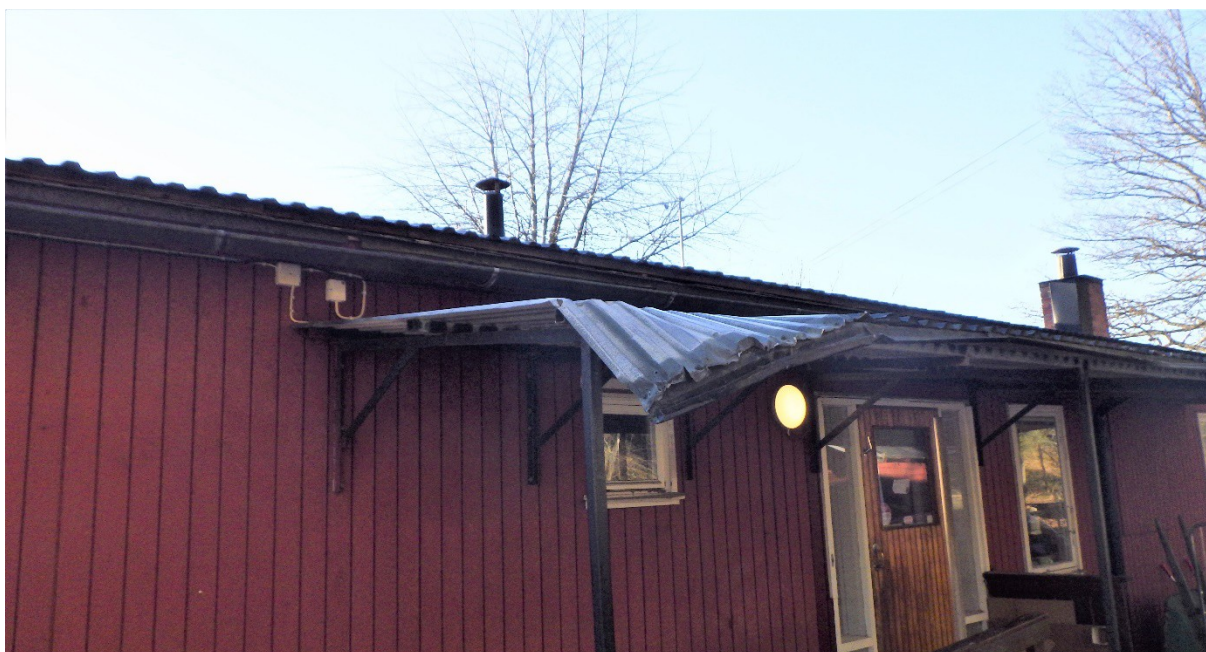
Entrétak är deformerat.
