FOTOBILAGA

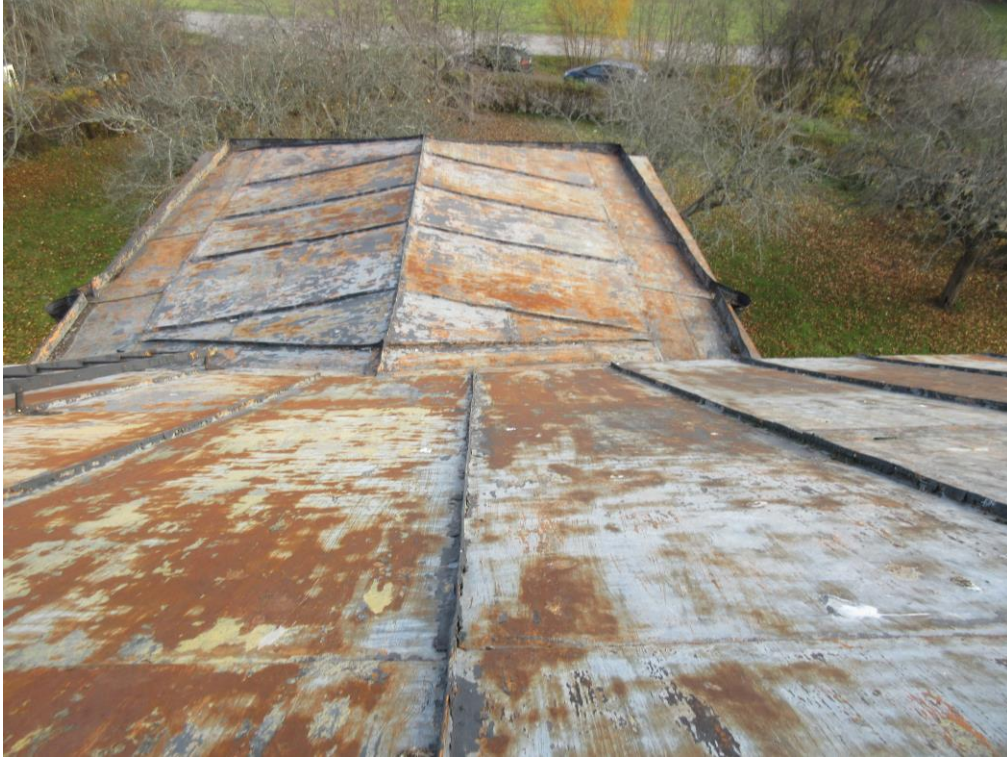
Rostigt plåttak.

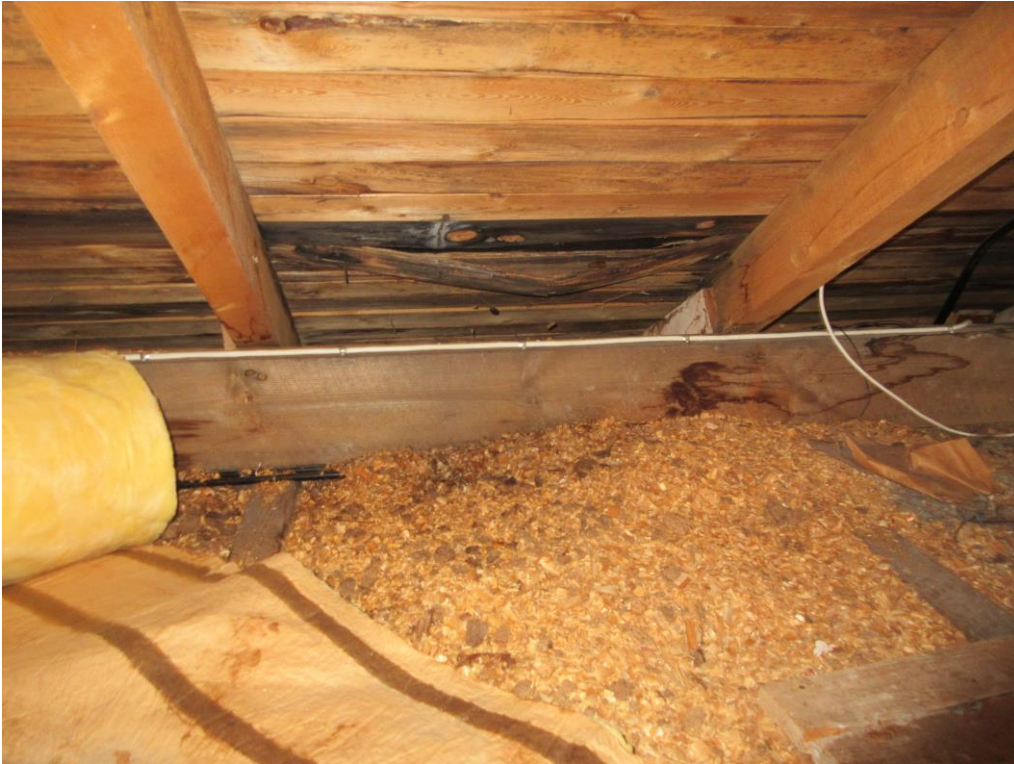
Rötskadad yttertakspanel, sett från vindsutrymmet

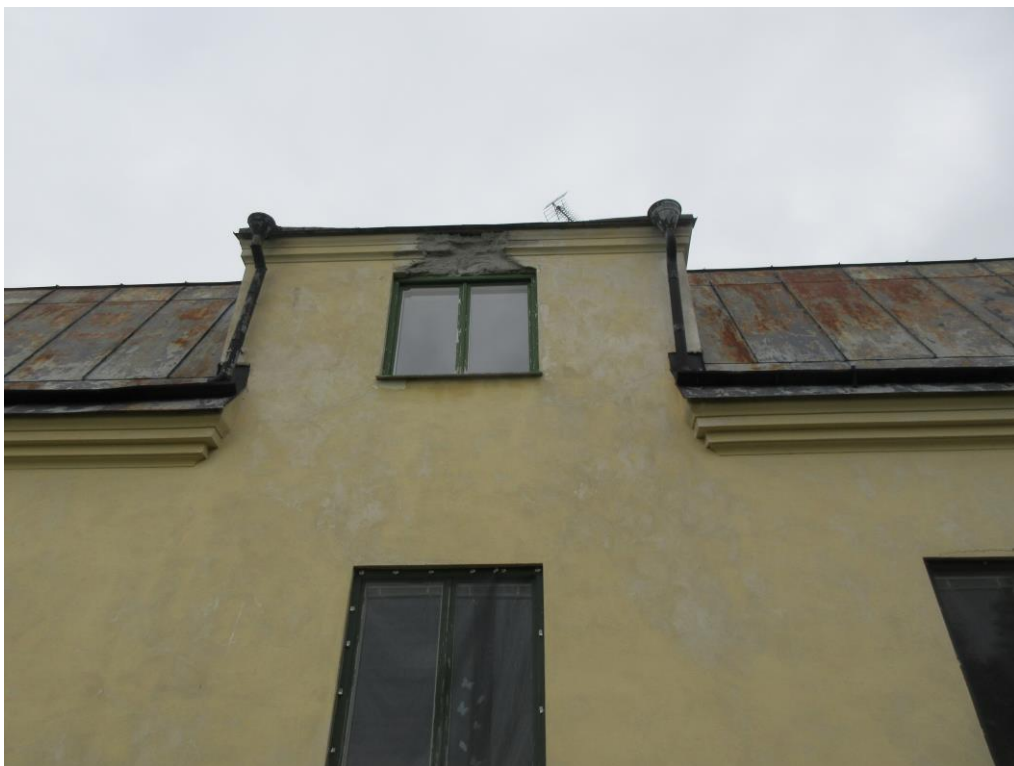
Dåligt lagad putsskada

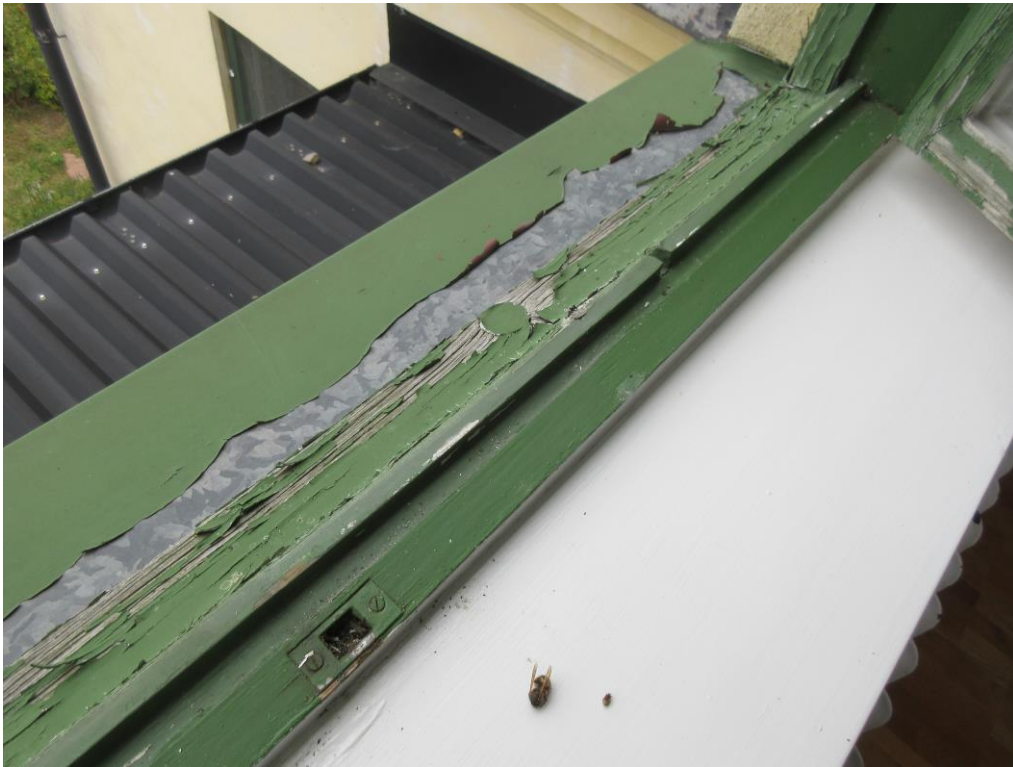
Fönster med eftersatt underhåll

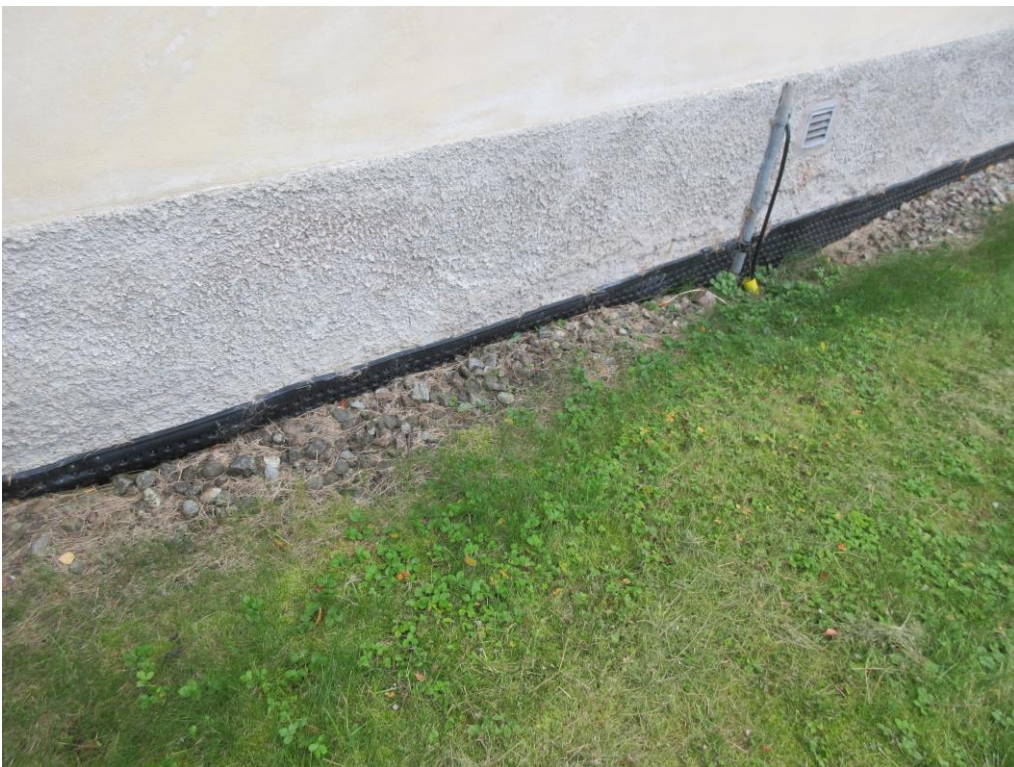
Del av grunden kompletterad med "Platonmatta"

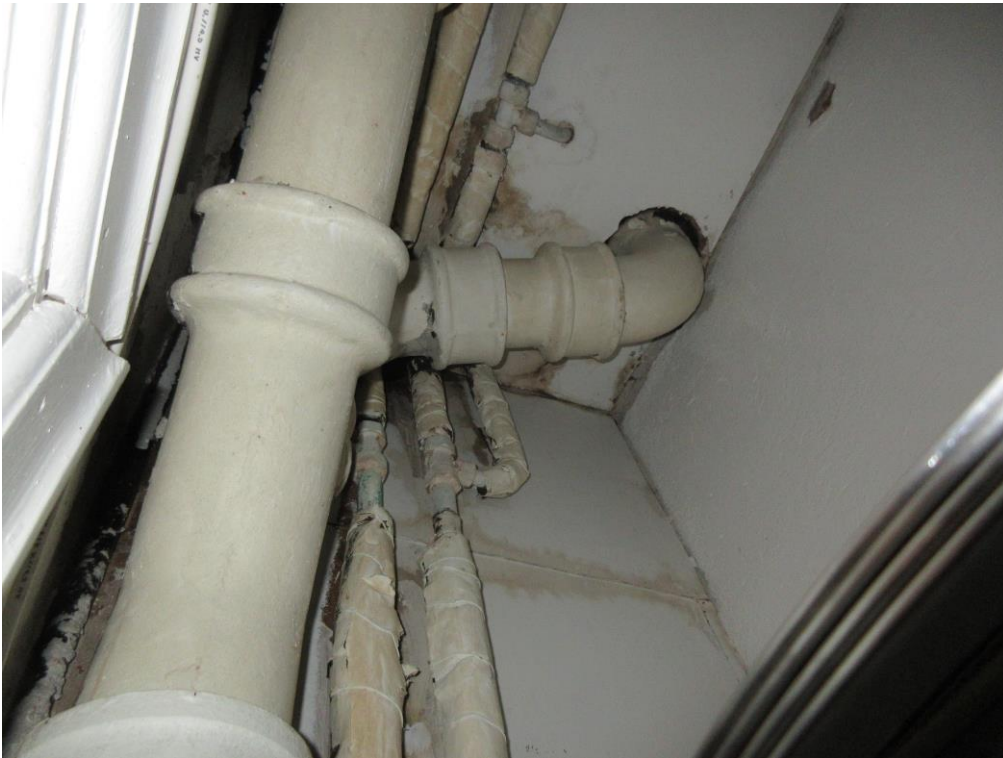
Läckage från duschrummet på övre våningsplanet.

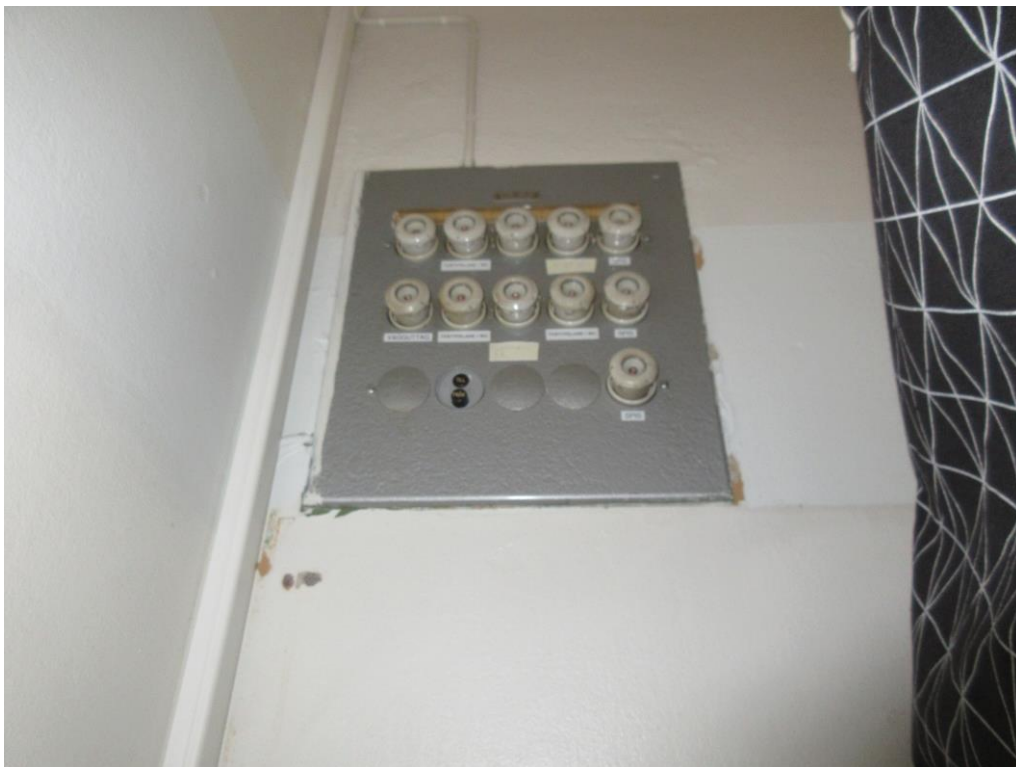
Gamla elektriska installationer

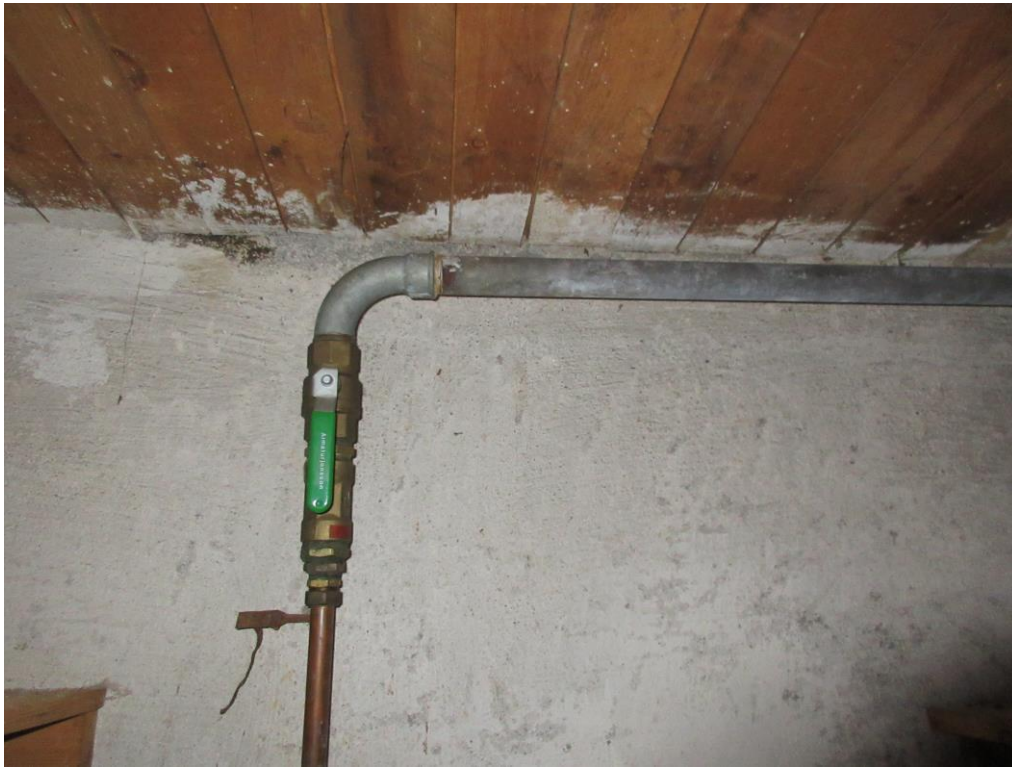
Galvaniserade kallvattenrör, i delar av byggnaden.

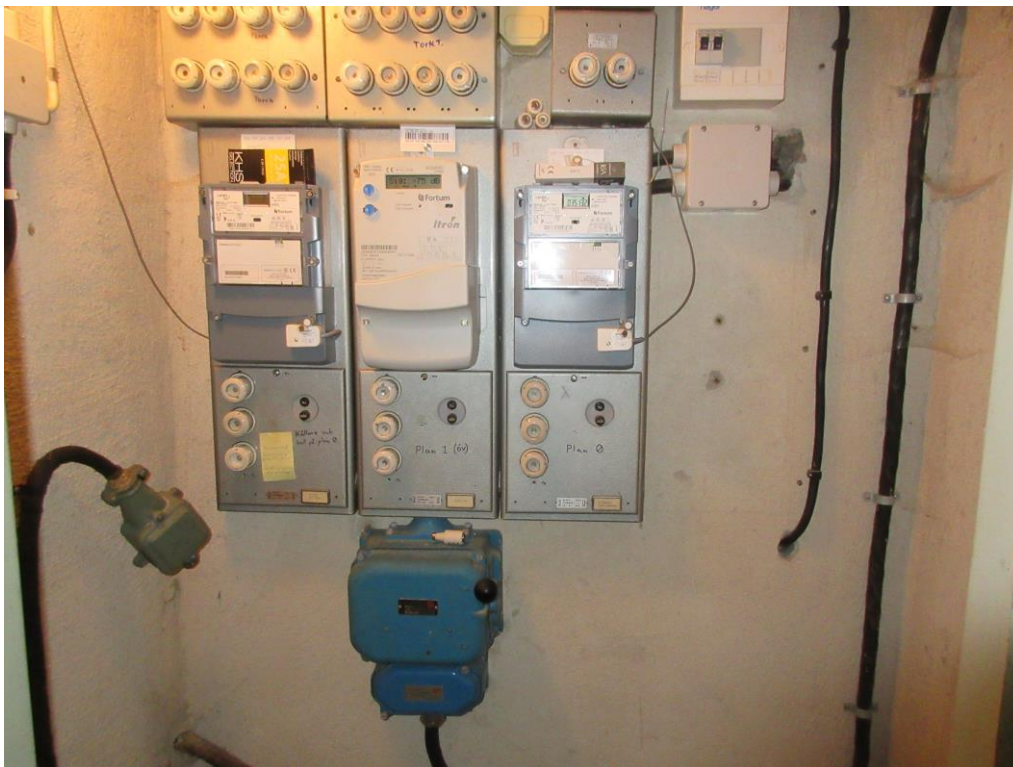
Äldre elektriska installationer.

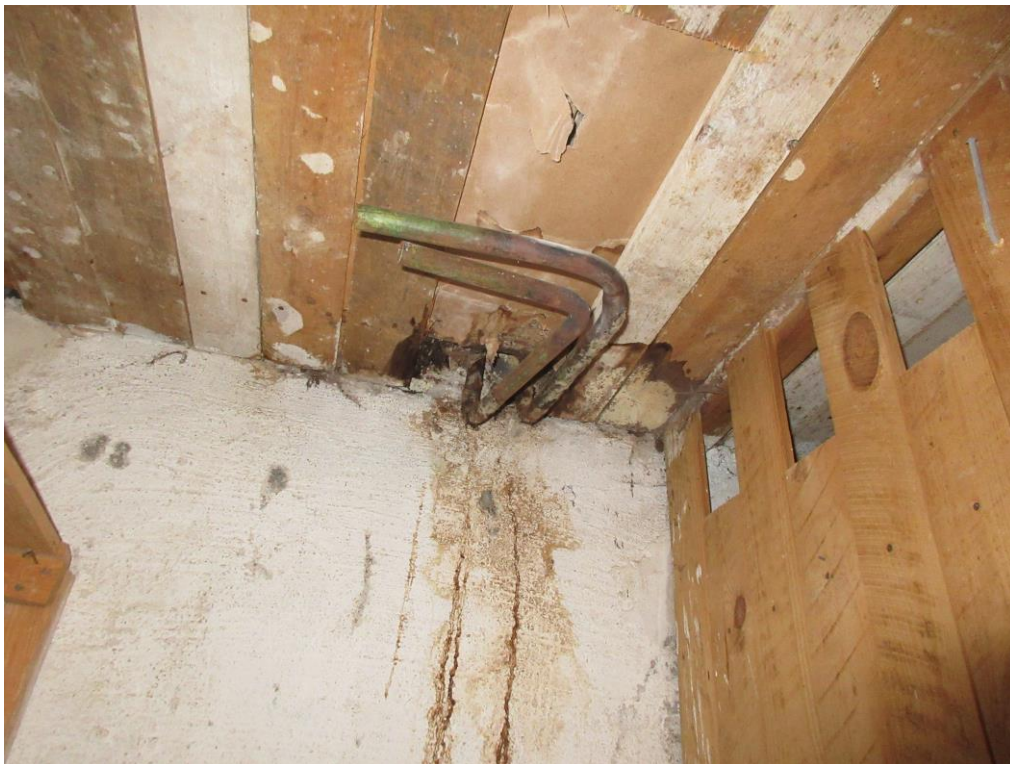
Bortkopplade rör till radiator i rum 207.

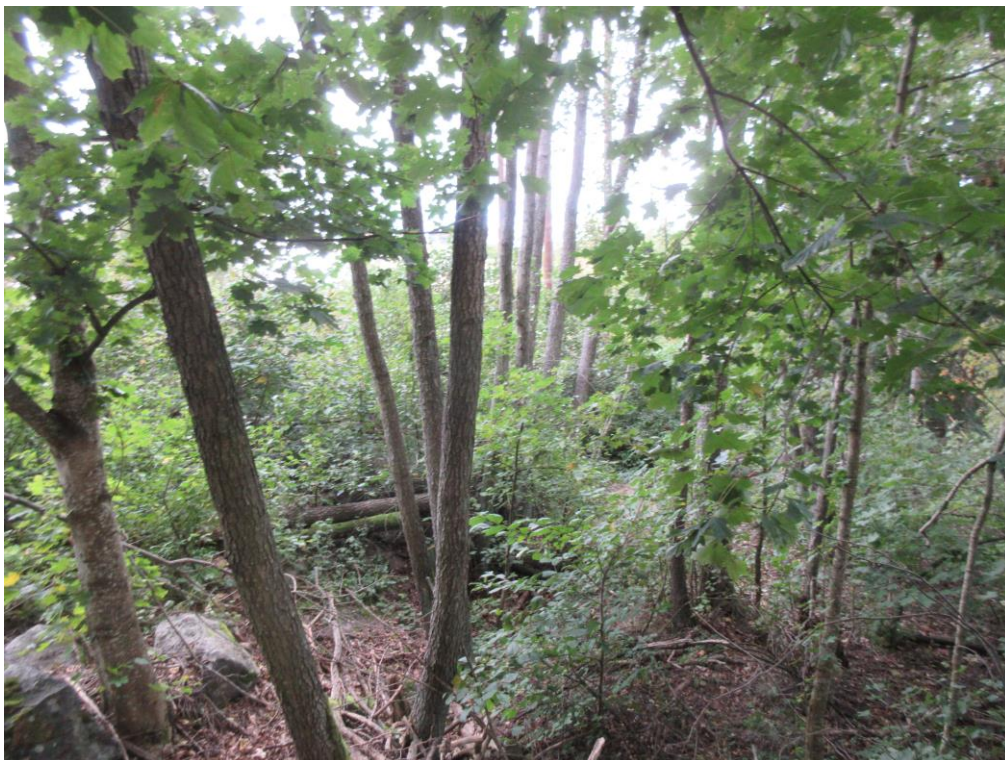
Tomtens vegetation gör det svårt att undersöka hela tomten.
