# Del av Ekebyhov 1:1, Bryggavägen, Ekerö kommun

Detaljplan för ny skola

**Utrednings PM Geoteknik – Markförhållanden och  
grundläggning**  
2019-06-14

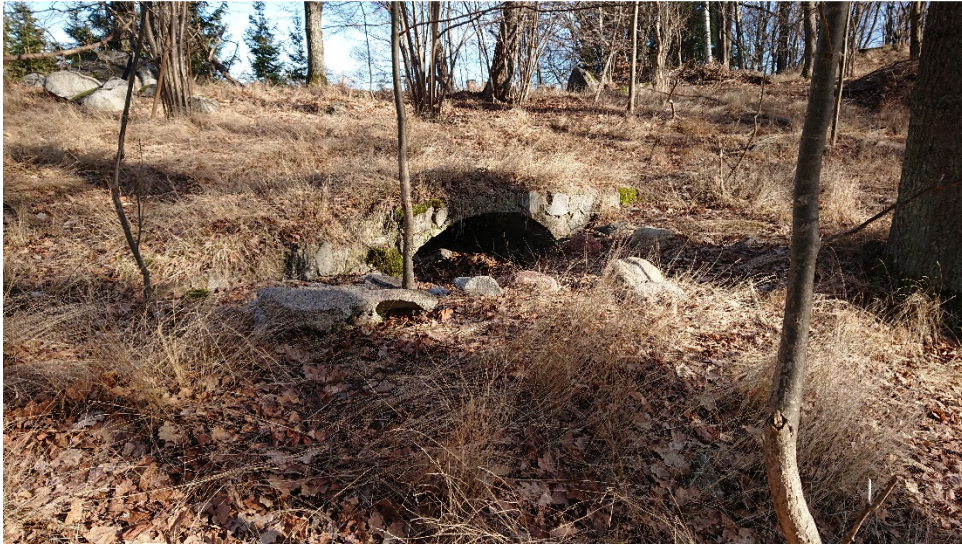
Rester av en väg finns i höjdpaketet i öst, figur 1.

**Figur 1. Rester av äldre väg i östra delen av undersökningsområdet, foto taget 2019-02-22**

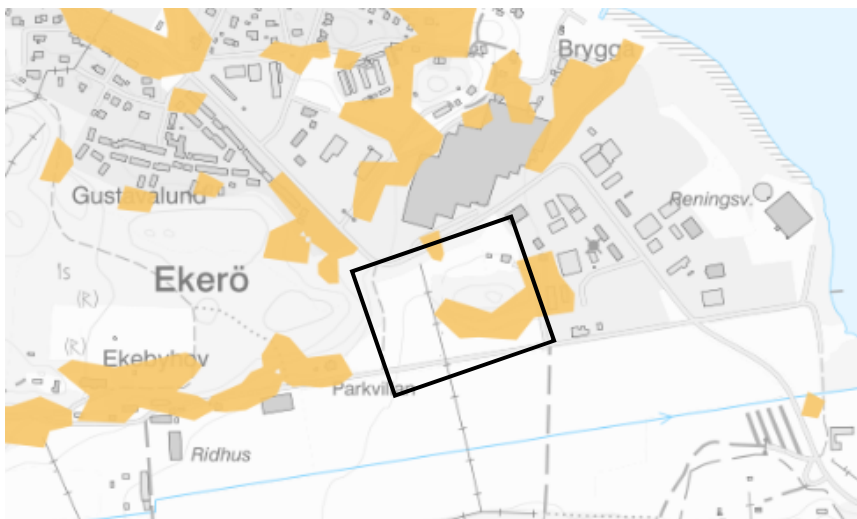
Delar av aktuellt utredningsområde beskrivs i databasen som ett aktsamhetsområde avseende risk för skred baserat på att det finns lutningar som överstiger 1:10 och att det kan förekomma finjordar av lera eller silt, figur 2.

**Figur 2. Skredkänsligt område i gult, ungefärligt undersökningsområde inom svart markering, hämtat från <http://gis.swedgeo.se/rasskrederosion/#> den 2019-04-08**

Efter utförda undersökningar kan konstateras att leran som finns i området är relativt fast med uppmätta skjuvhållfastheter över 20 kPa med en överliggande fast torrskorpa vilket innebär att risken för skred är begränsad så länge inte större uppfyllnader utförs, vilket då behöver beräknas ur stabilitetssynpunkt.
