# Del av Ekebyhov 1:1, Bryggavägen, Ekerö kommun

Detaljplan för ny skola

**Utrednings PM Geoteknik – Markförhållanden och  
grundläggning**

2019-06-14, rev. 2021-01-11

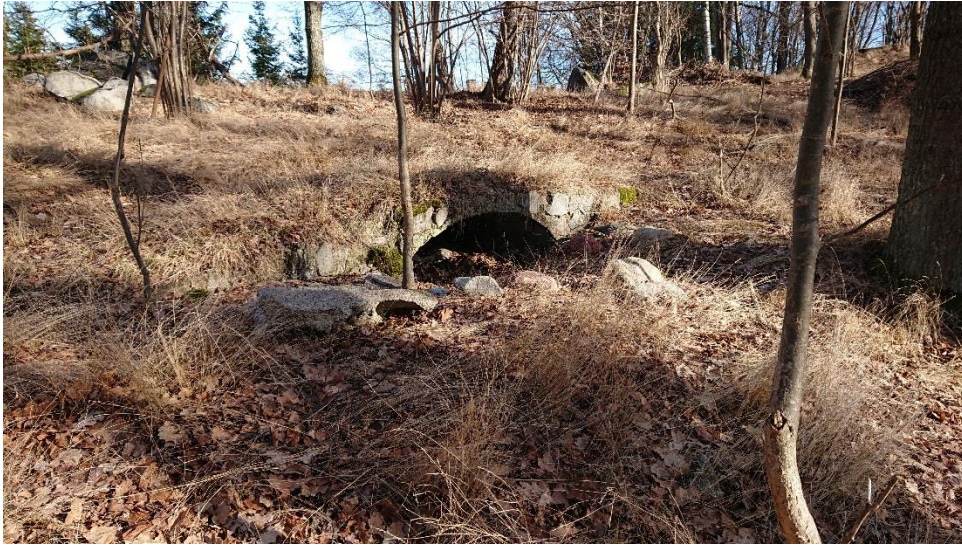
Rester av en väg finns i höjdpaketet i öst, figur 1.

**Figur 1. Rester av äldre väg i östra delen av undersökningsområdet, foto taget 2019-02-22**

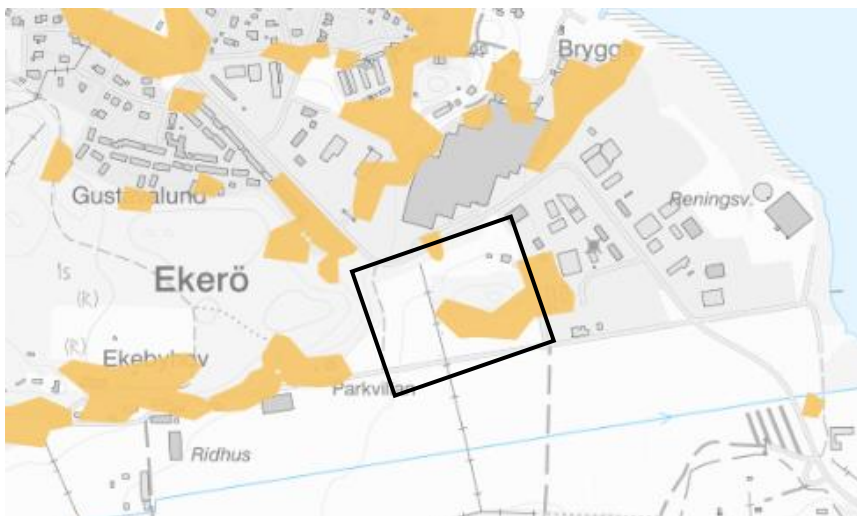
Delar av aktuellt utredningsområde beskrivs i databasen som ett aktsamhetsområde avseende risk för skred baserat på att det finns lutningar som överstiger 1:10 och att det kan förekomma finjordar av lera eller silt, figur 2.

**Figur 2. Skredkänsligt område i gult, ungefärligt undersökningsområde inom svart markering, hämtat från <http://gis.swedgeo.se/rasskrederosion/#> den 2019-04-08**

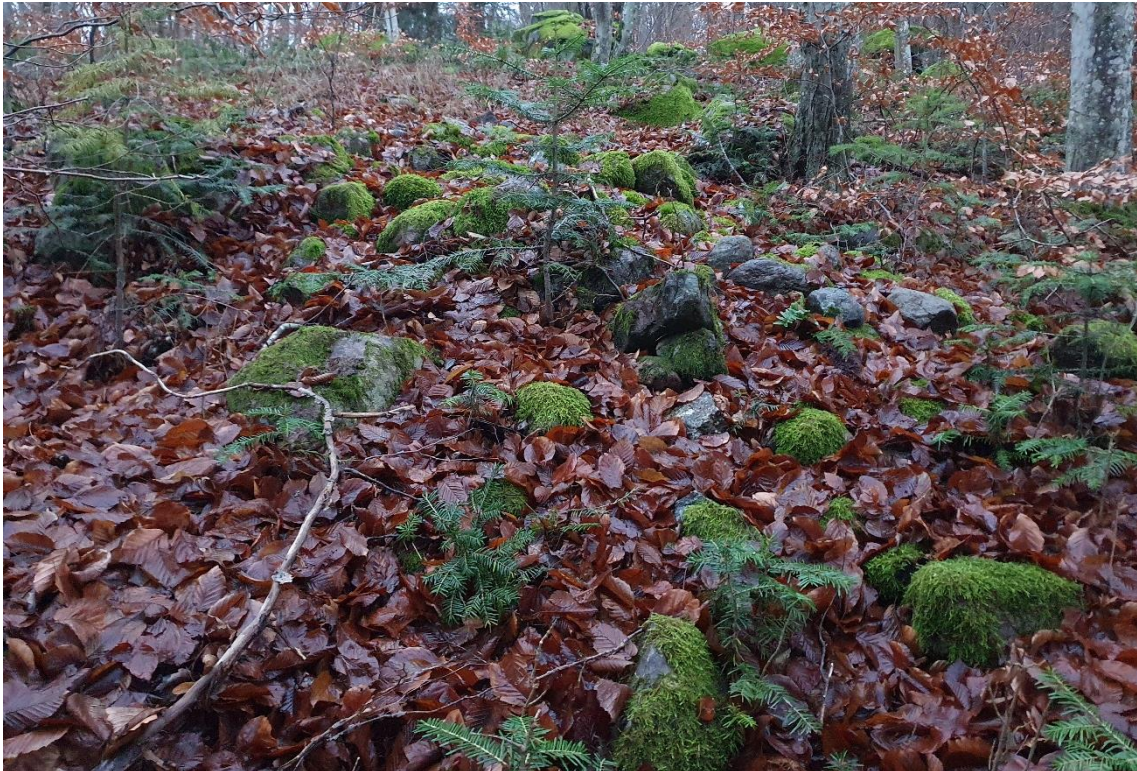
Ovan den planerade idrottshallen i den västra delen av området ligger ett fastmarksområde. Söder om den planerade hallens läge, vid släntkrönet ovanför granplanteringen, ligger ett antal stenar i en hög. Detta kan vara klapper eller stenar som förflyttats i samband med att granplanteringen utfördes.

Figur 2. Hög med stenar söder om den planerade idrottshallens läge.

Samtliga beskrivna stenar och block ligger stabilt idag. I samband med utbyggnad av planen kommer temporära och permanenta schaktslänter att anläggas. Eventuella schakter nära dessa sten- och blockrika områden i kombination med vibrationer från t ex schaktning och packning kan innebära risk för blocknedfall. Om denna typ av arbeten utförs behöver eventuellt skyddsanordningar anläggas med skyddsnät, förankring av stora block eller bortschaktande av sten och block. Frågan studeras närmare i detaljprojekteringsfasen.

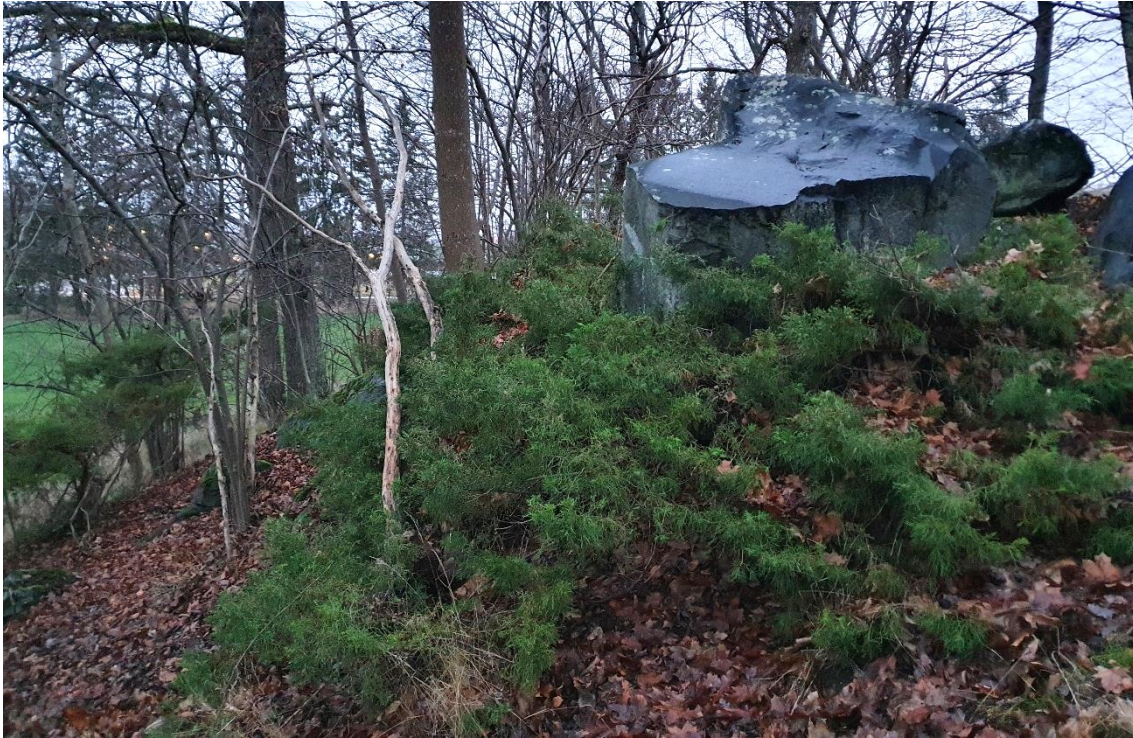
Vid arboretumet i östra delen släntar marken kraftigt uppåt. Slänten går i öst-västlig riktning från åkermarken upp mot arboretumet. Precis vid krönet på denna slänt ligger ett antal stora block.

**Figur 3. Stort block vid slänkrön i arboretumet.**

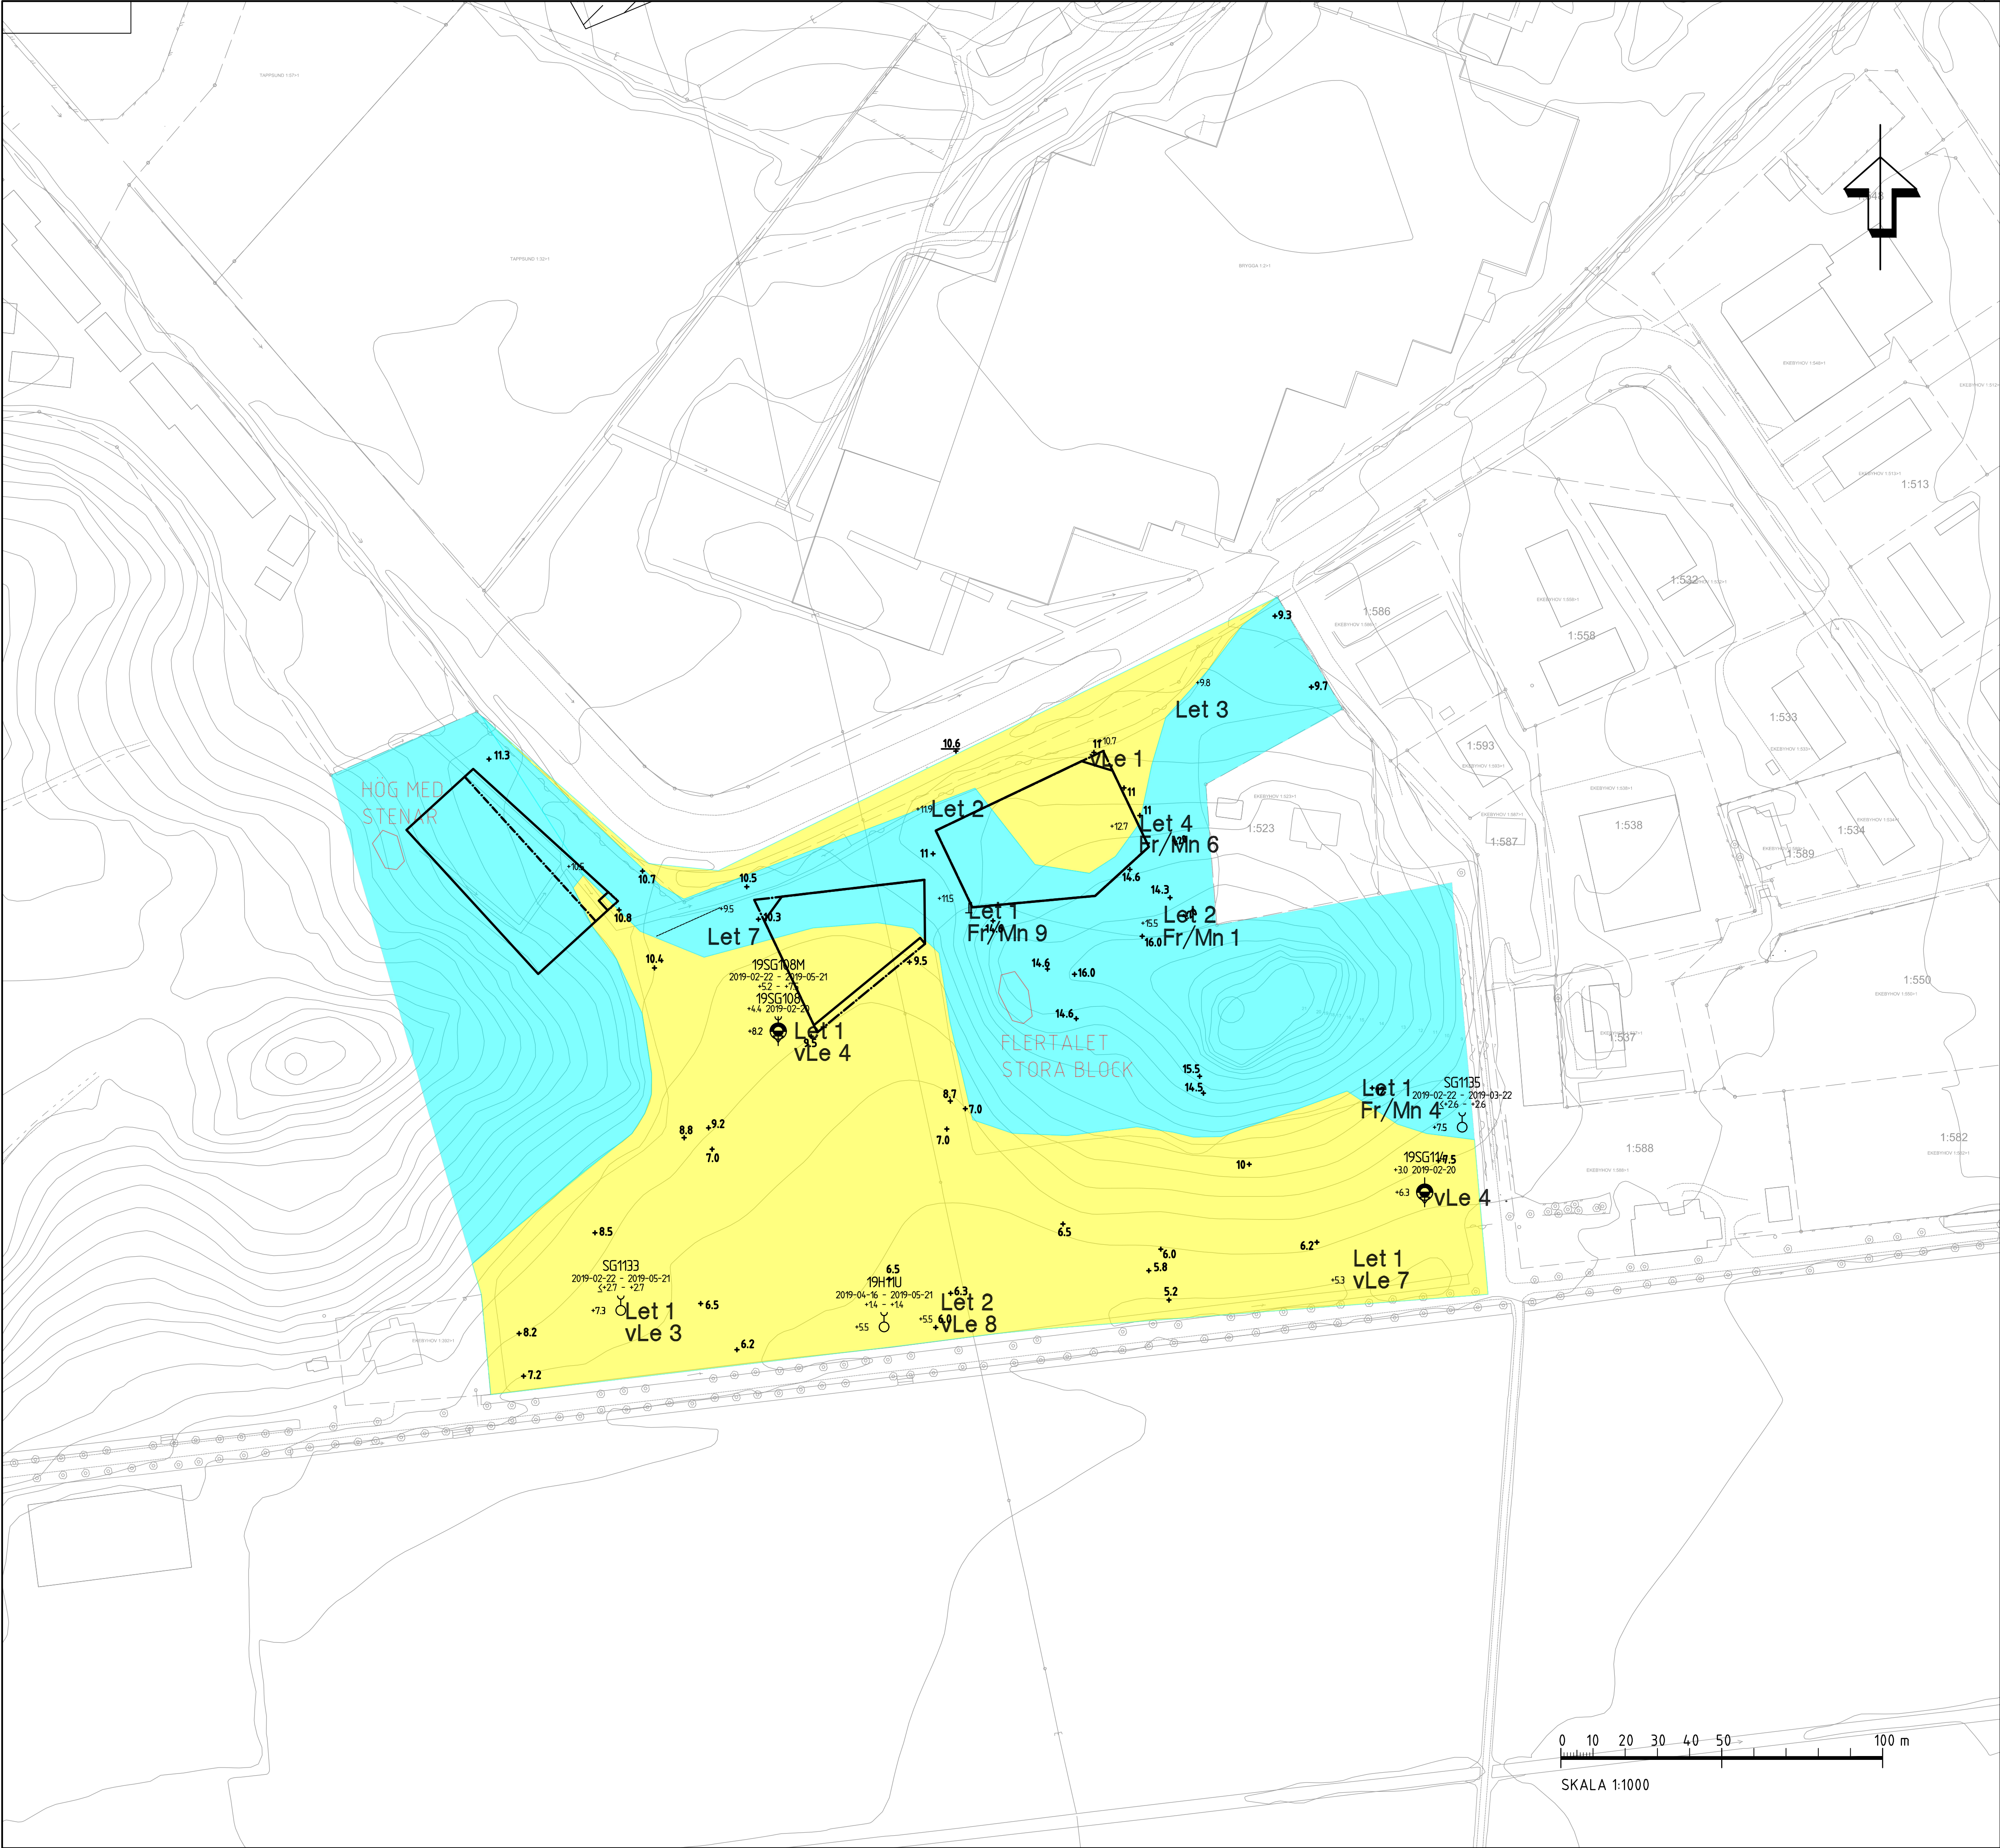
| REV | ANT | ÄNDRINGEN AVSER | GODKÄND | | DATUM |
|---|---|---|---|--|---|
| STOCKHOLM | | | RITNINGEN<br>G-18.1-001 | | REV |

Se ritning G-18.1-001 för tolkning av jordlagerdjup i plan.

För ungefärligt läge på stenhögen i fastmarkspartiet i väster samt de stora blocken, se ritning G-18.1-001

Lokalt omhändertagande av dagvatten (LOD) genom perkolation till grundvattenmagasinet är möjligt i fastmarksområdet, där lera saknas, se ungefärlig utbredning i den östra delen av ritning G-18.1-001. Fastmarksområdet kan innehålla silt vilket innebär att jordens genomsläpplighet är begränsad och behöver utredas vidare för fortsatt projektering.
