Träkvista 1:275, Ekerö

Rapport gällande översiktlig miljöteknisk markundersökning

Västerås 2018-01-18
STRUCTOR MILJÖTEKNIK AB

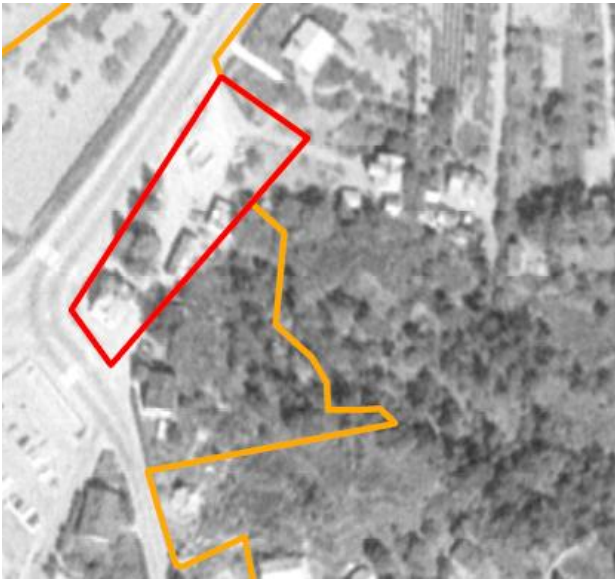
Figur 3.3 Flygfoto från 1971. Fastigheten Träkvista är ungefärligt markerat med rött och detaljplaneområdet är markerat med brandgult.

Enligt flygfoton från 1958 och 1971, se figur 3.2 och figur 3.3, har fastigheten varit delvis bebyggd men bensinstationen antas ha uppförts 1974, baserat på en bygglovshandling från 1974, diariern 086.331.

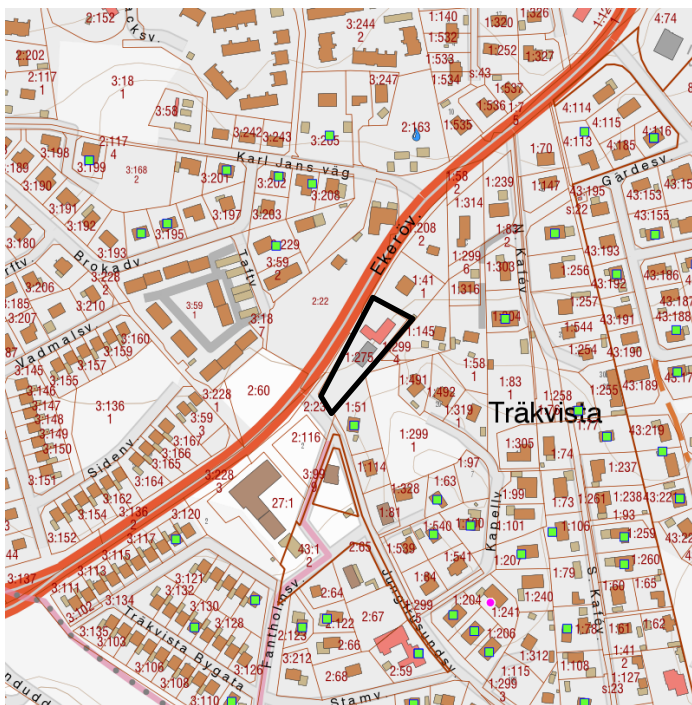
Enligt SGUs brunnarkiv finns det inga dricksvattenbrunnar inom planområdet. Den närmsta dricksvattenbrunnen ligger strax norr om planområdet på ett avstånd om ca 170 m från undersökningsområdet, se *figur 3.6*. Det finns dock gott om energibrunnar i planområdet. De närmsta ligger ca 75 m från undersökningsområdet.

Figur 3.6 Utklipp ur SGU:s kartvisare Brunnar, för området kring Träkivista torg. Aktuell fastighet har ungefärligt markerats med svart. Gröna kvadrater markerar energibrunnar med relativt säkert läge, <100 m fel. Blå droppor markerar vattenbrunnar med relativt säkert läge, <100 m fel. Cerispunkter markerar brunnar med okänd användning och osäkert läge.

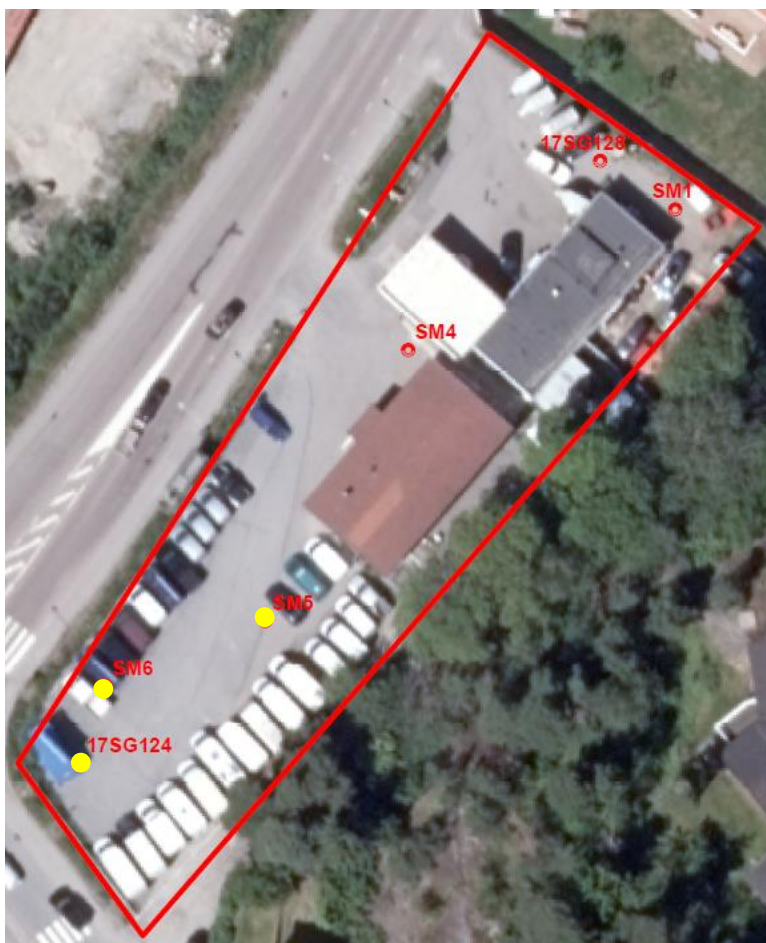
Figur 6.1 Provtagningsplan för Träkvista 1:275. Provpunkter där förhöjda halter uppmätts har markerats med gult. Med förhöjd halt avses halter över riktvärdet för KM.

På fastigheten har förhöjt oljeindex påträffats i tre provpunkter, i ett av dessa prov har även förhöjda halter av alifater C16-C35 och PAH H påvisats. Provpunkterna med förhöjt oljeindex har markerats i *figur 6.1*. Utifrån att föroreningen förekommer så pass ytligt i dessa provpunkter, se *tabell 5.4*, bedöms föroreningen inte härstamma från de nedgrävda cisternerna. Då det har stått en hel del bilar uppställda på fastigheten skulle dessa kunna vara möjliga källor till spill/läckage av olja.

Oljeindex över tillämpat jämförvärde har uppmäts i 3 prover, SM5:2, SM6:4 och 17SG124:1. I 17SG124:1 överskreds även riktvärdet för alifater av fraktionen C16-C35 och för PAH H. I de övriga sju jordproverna som analyserats på laboratorium underskreds valda haltkriterier.

Enligt jämförelsen med de uppmätta halterna och haltkriterierna kan det inte uteslutas att vissa risker avseende hälsa och miljö kan förekomma. Det finns kunskapsluckor dels angående föroreningssituationen vid de nedgrävda cisternerna samt i avgränsningen av de påträffade föroreningarna. Föroreningssituationen bör därför utredas vidare under genomförandeprocessen. Det bedöms dock möjligt att reducera riskerna, både avseende de bekräftade föroreningarna och för de befärade, och därigenom bedöms föroreningssituationen inte hindra att fastigheten detaljplaneras för bostäder.

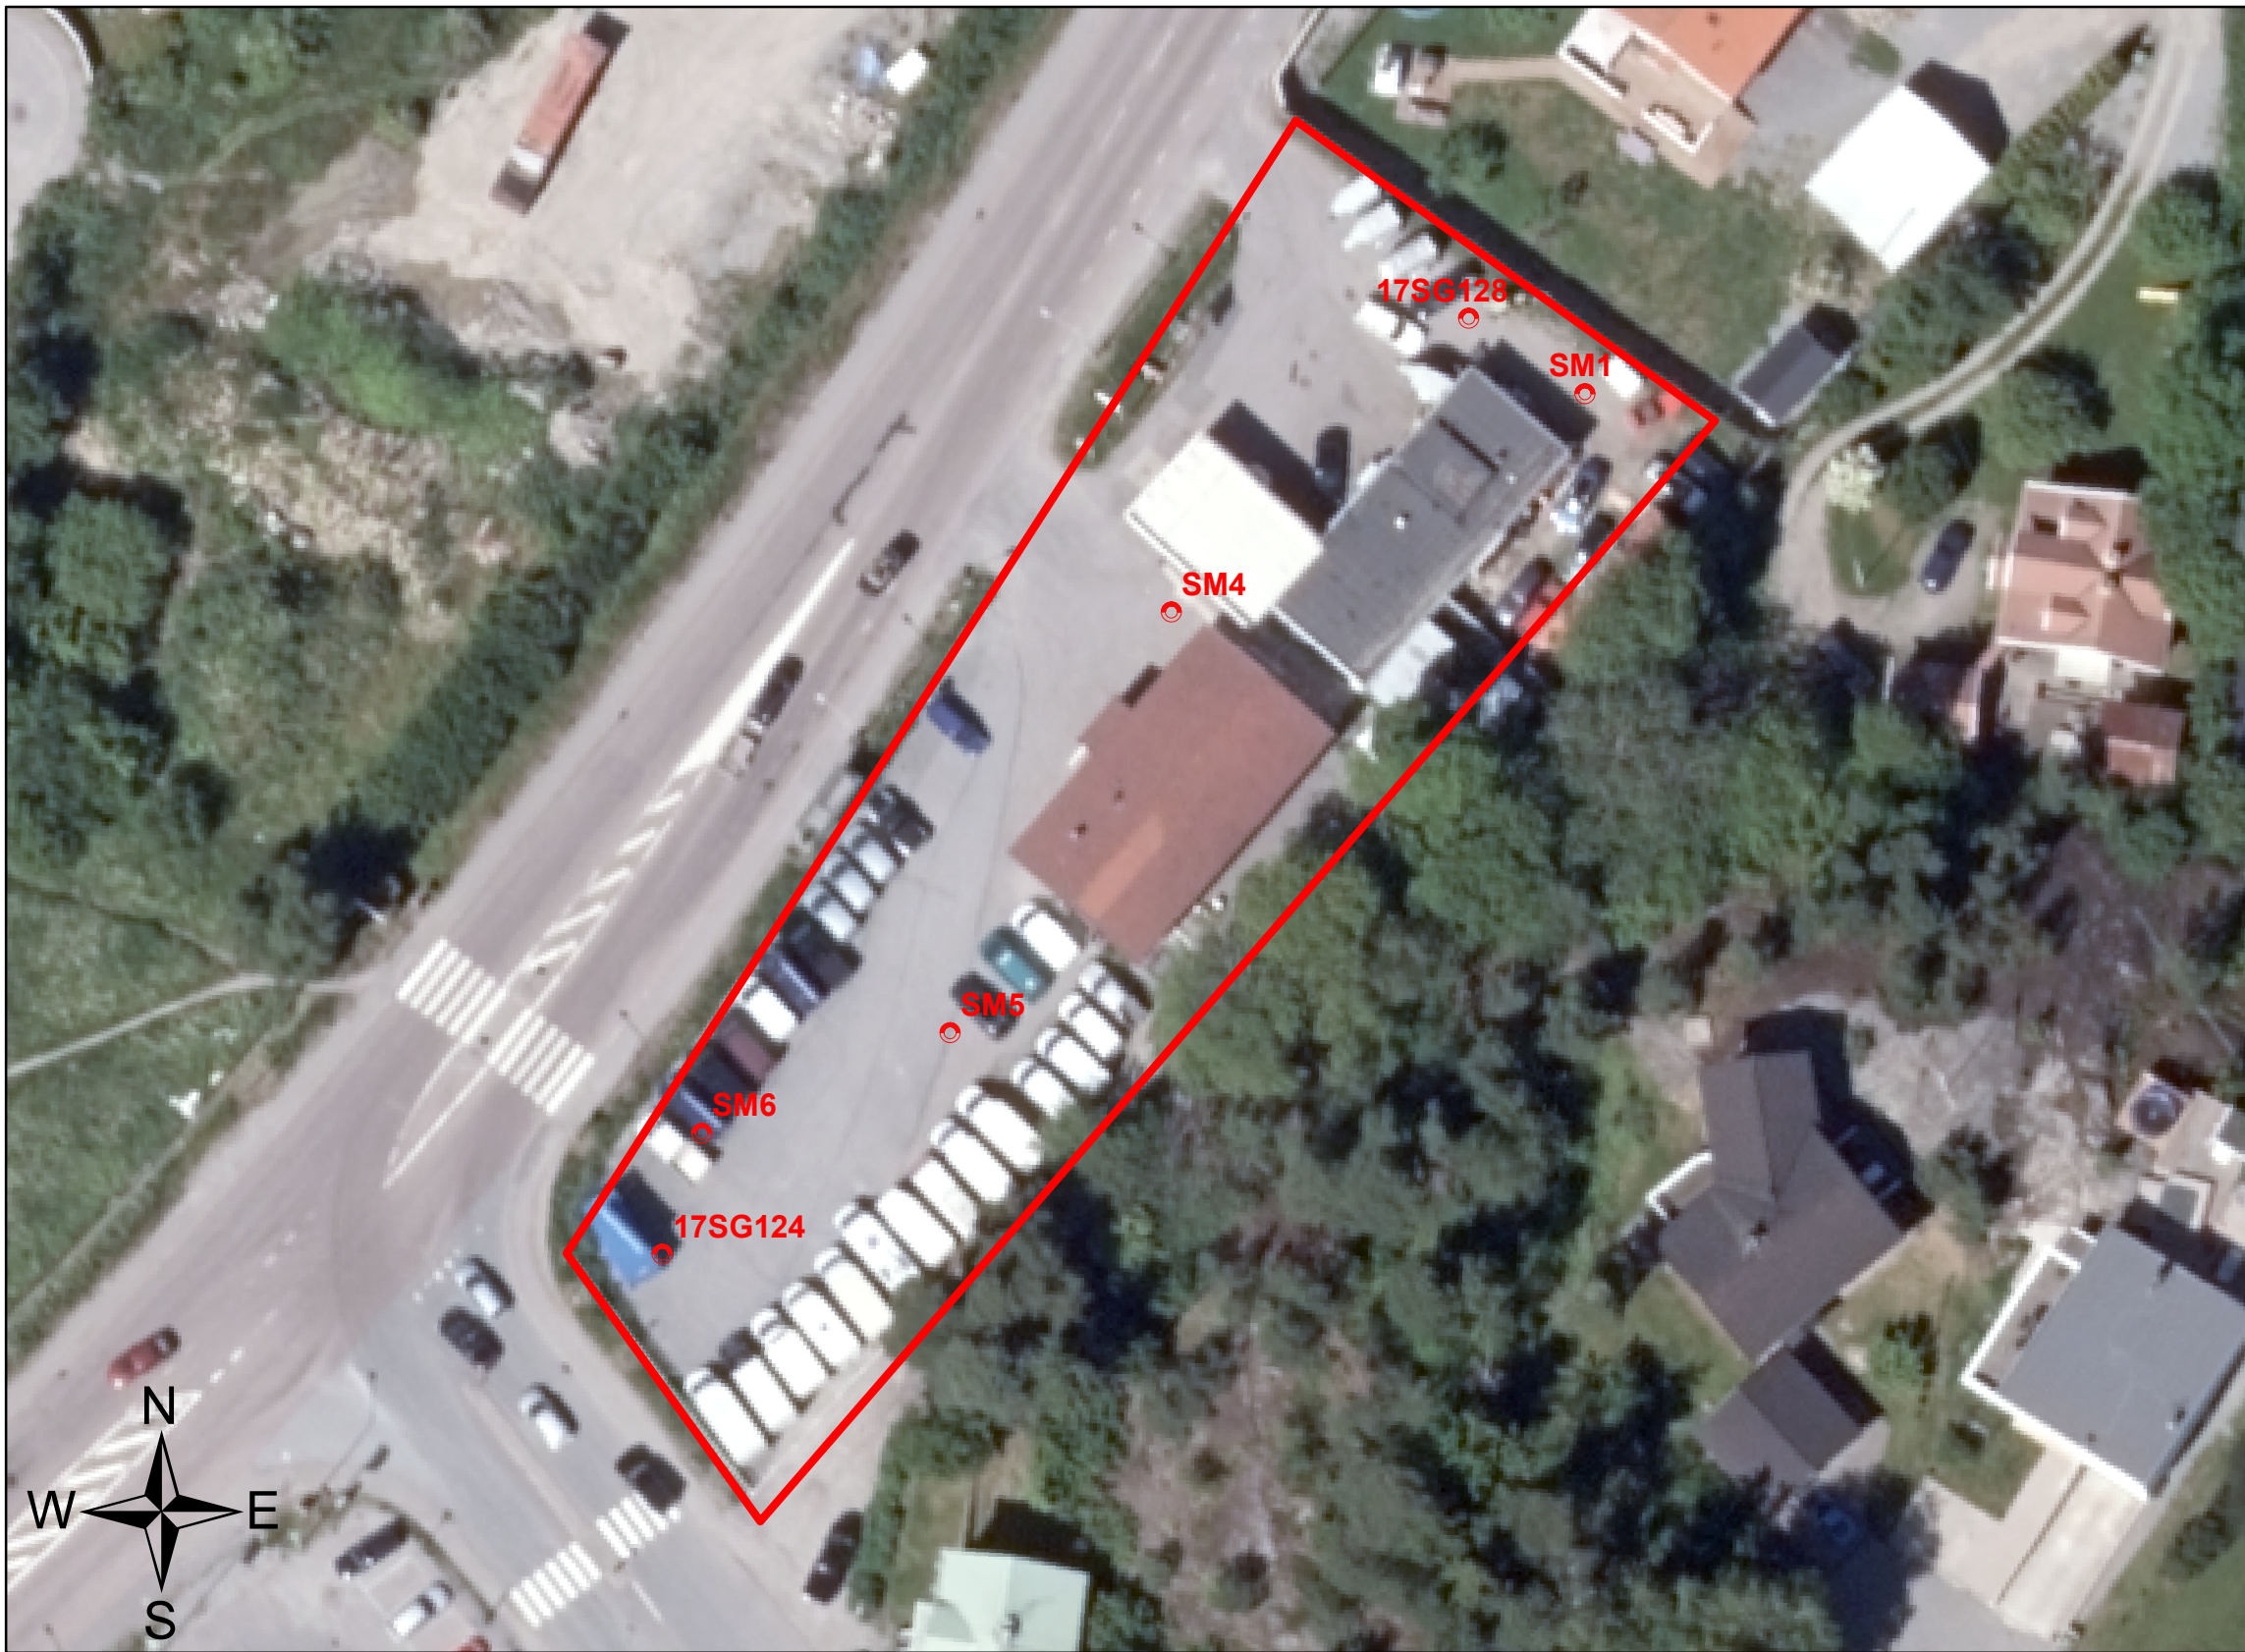
Ritningen avser:
Provtagningsplan

Totalt provtogs 6 punkter i mark och ett grundvattenrör installerades. Provtagningsplanen redovisas i *bilaga 1*. Undersökningen omfattade inte provtagning inne i byggnaderna.
