Träkvista torg, Ekerö kommun

Nybyggnad av bostäder

Utrednings PM Geoteknik – Markförhållanden och grundläggning

Stockholm 2017-12-22, Rev 2019-04-12

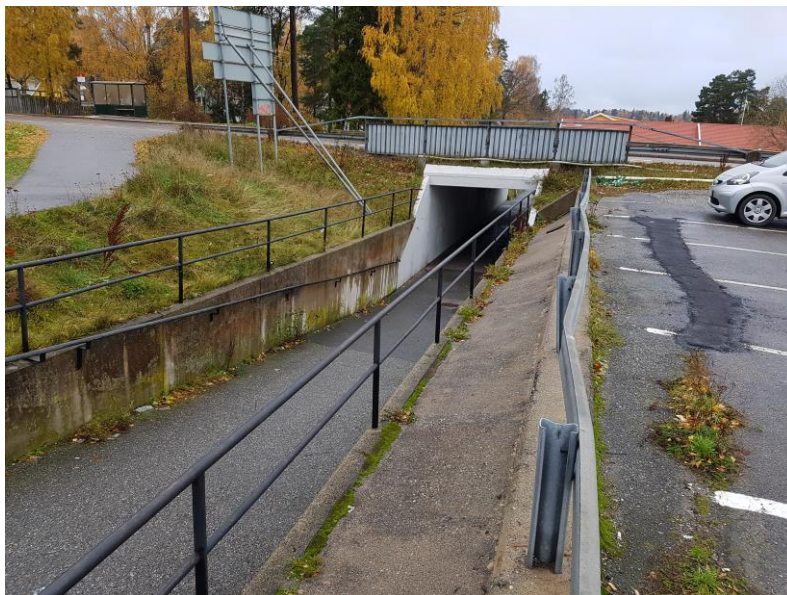
Figur 2. Ekerövägen, bro över gc-väg.

Ekerövägen går på bro över en gc-väg (se Figur 2). Gc-vägen går mellan fastigheterna Träkvista 2:23 och Träkvista 2:60.

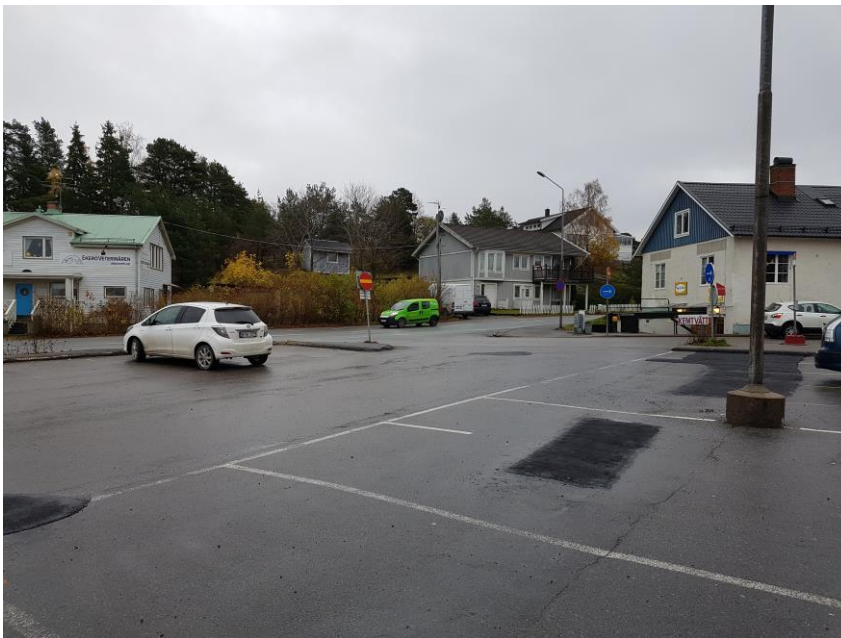
Figur 3. Parkering med hårdgjorda ytor på fastigheten Träkvista 2:116.

Sydöst om Ekerövägen består området huvudsakligen av uppfylld mark med hårdgjorda ytor. En del gräsytor, buskar och träd finns även inom detta område. En del av undersökningspunkterna inom detta område fick flyttas från sitt planerade läge på grund av att träd stod i vägen. I öster finns ett parti med berg i dagen.

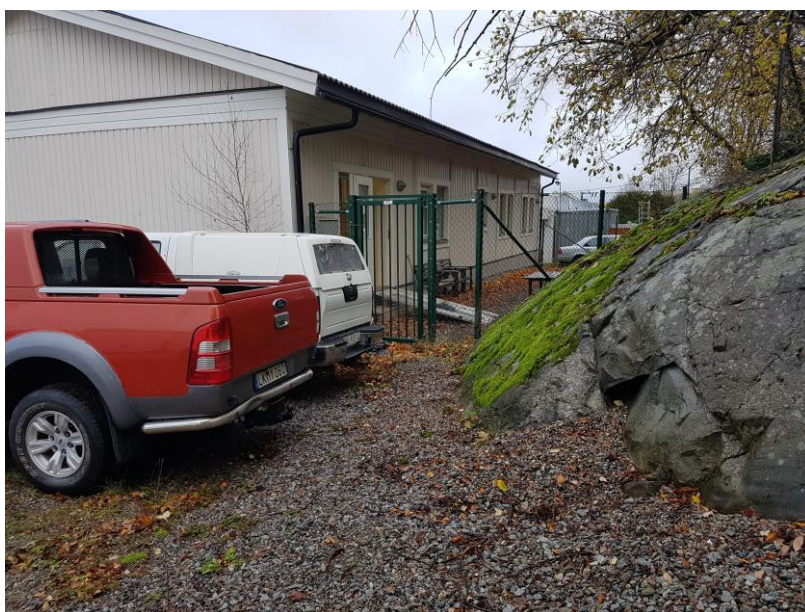
Figur 4. Område med berg i dagen på fastigheterna Träkvista 1:51 och 1:275.

Jordlagerföljden i området består generellt av fyllning ovan svallsand ovan torrskorpelera eller torrskorpesilt ovan lera ovan finsand eller silt ovan morän på berg. I öster finns ett parti med berg i dagen eller berg under ett tunt täcke av morän.

Bergöverytan har en lägsta påträffad nivå på ca +0 i den nordvästra delen av området, men kan sannolikt ligga på ännu lägre nivåer. Bergöverytans högsta nivå ligger på ca +33 och förekommer i området i öster med berg i dagen. Bergöverytans nivå sjunker alltså kraftigt från detta område.
