Badplatsinformation

- Ekerö kommun har idag åtta stycken badplatser.
- Säsongspanoerod 15 maj till 15 september.
- Simskola bedrivs på fyra av badplatserna
- En handikappsramp
- Informationsskyltar behövs till samtliga bad.
- Bryggupphandling klar 2015.
- Alliansen målsättning är att utöka antalet badplatser.

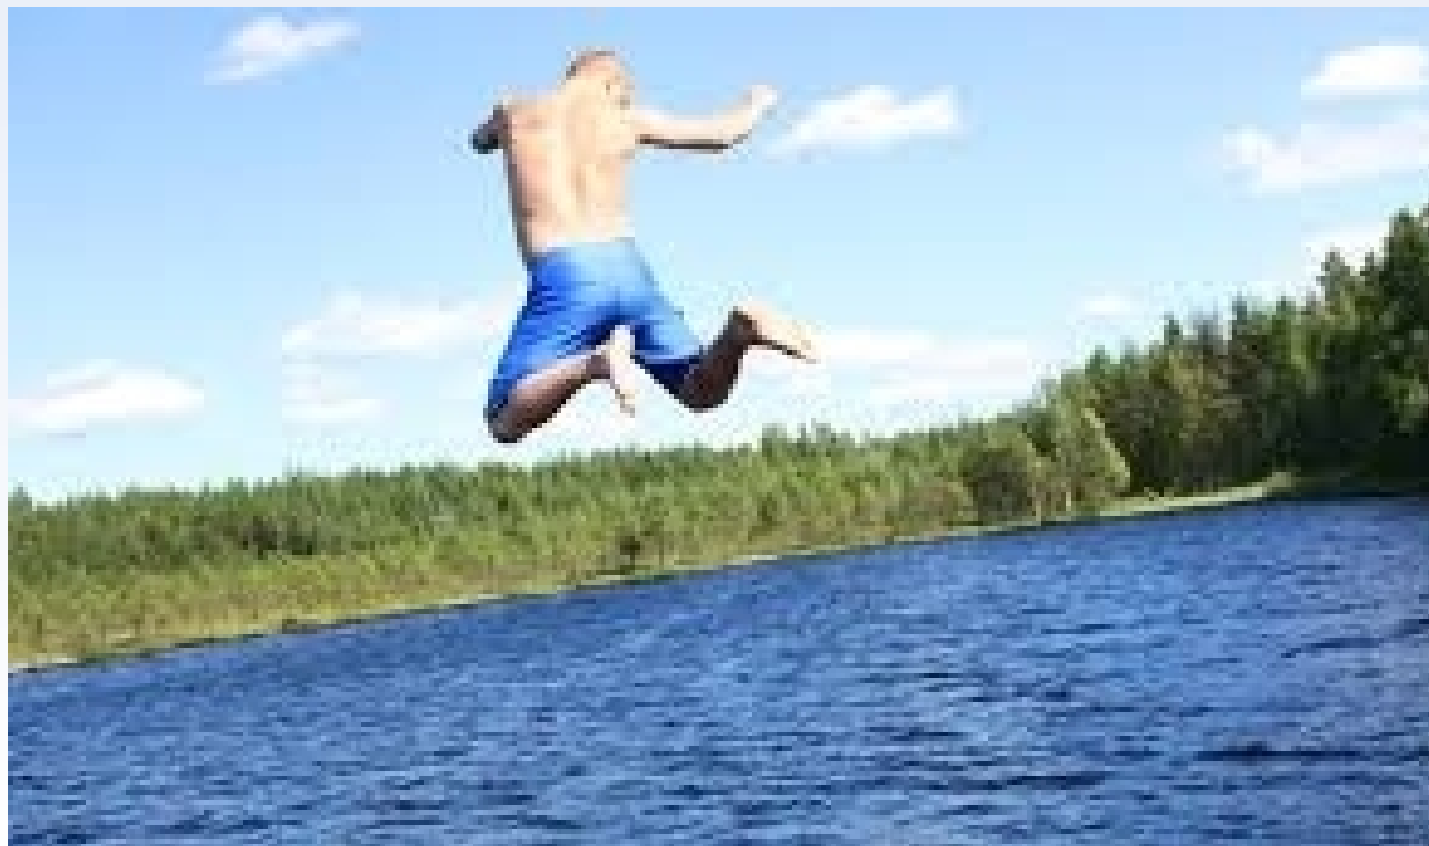
BADPLATS	
Närlunda	B2
Lundhagen	B3
Södran	B4
Kärsgatan	B5
Mörby	B7
Stockby	B8
Kungsberga	B10
Karlskär	B11
(Skälsuddens brygga)	B12
